## Из жизни SFP

Как разобраться в предлагаемое на рынке пестроте? Был проведен простой эксперимент. Закуплены самые недорогие модули, которые удалось найти, и отправлены для исследования на крупный завод с объемом производства SFP много более ста тысяч штук в месяц, поставляющий OEM целому ряду компаний с мировым именем (например, Juniper). Вот что из этого получилось:

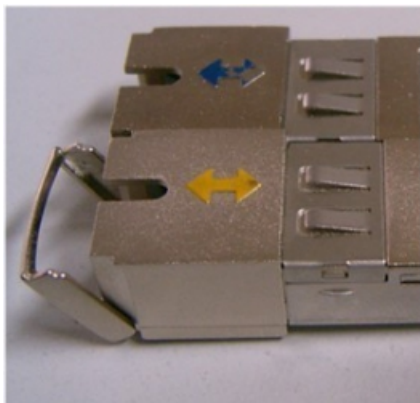
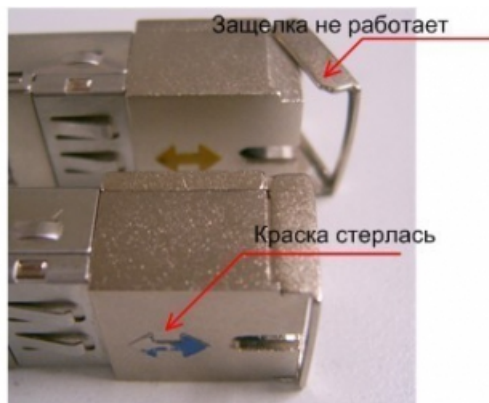
**Для начала самое простое - внешний вид.** В принципе, это мелочи, на которые не стоит обращать внимание, но... Вполне можно рассматривать как первый "звоночек".

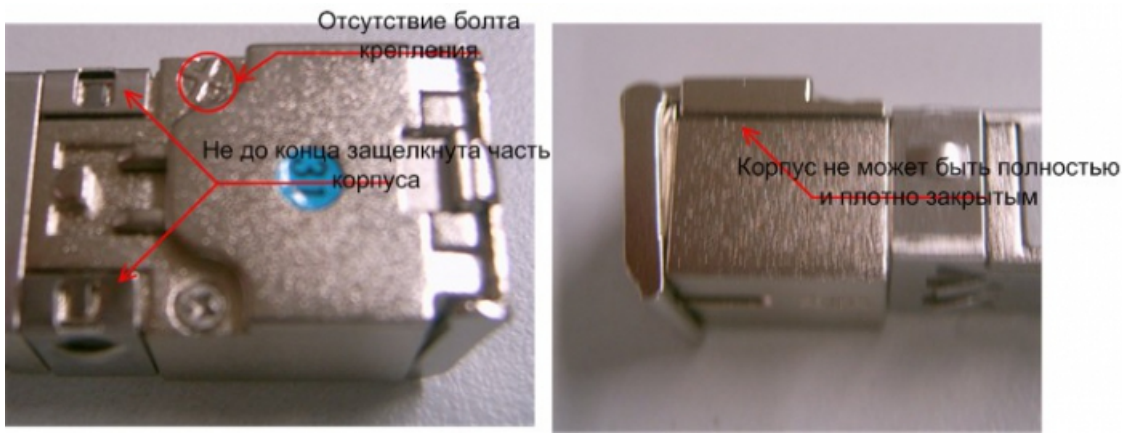
**Устройство корпуса.** С этим можно мириться, если компенсируется сверхнизкой ценой. Может застрять в корпусе, но эта беда невеликая. Самое страшное, на что может хватить изощренной в желании навредить конкурентам фантазии - проблемы, связанные с помехами по EMI (electromagnetic interference) и EMC (electromagnetic compatibility). Однако как причину серьезных проблем это воспринимать сложно, разве что при исключительно неблагоприятном стечении обстоятельств.

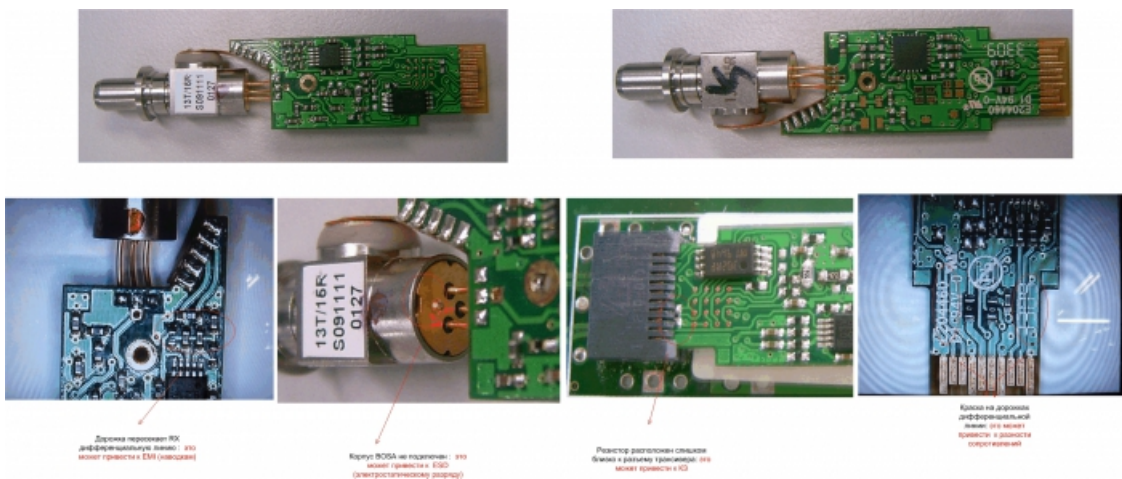
**Далее серьезнее. Состояние печатной платы.** Первое, что бросается в глаза (и на что нужно обращать внимание неспециалисту) - на корпусе лазера отсутствует гравировка с серийным номером (P/N & S/N). Причем с другой стороны гравировка типа присутствует (1.25G 1310), значит для производителя эта технология все же доступна. ;-)

Бумажная наклейка сразу вызывает подозрения. Необязательна, но очень вероятна "доработка напильником", в худшем случае - сторонней фирмой. Вплоть до некондиции, восстановленного или перемаркированного лазера.

- Дорожка проходит под элементами. Высокоскоростная дифференциальная линия должна быть хорошо согласована и сохранять постоянные параметры на всем своем протяжении. Резисторы (или конденсаторы) над дорожкой печатной платы могут серьезно повлиять на параметры линии, вызвать ЭМ-излучение или помехи.
- Корпус BOSSA не подключен. Отсутствие заземления на корпусе может привести к ЭМ-излучению и ошибкам передачи (bit error rate) во время электростатического разряда.
- Резистор расположен слишком близко к разъему трансивера. При установке он может быть поврежден, что при неудачном стечении обстоятельств вызовет КЗ и серьезную поломку коммутатора.
- Краска на дифференциальной линии может стать причиной нестабильного сопротивления. Что плохо (или наоборот, хорошо?) скажется на перекрестных помехах, и уменьшит чувствительность трансивера.

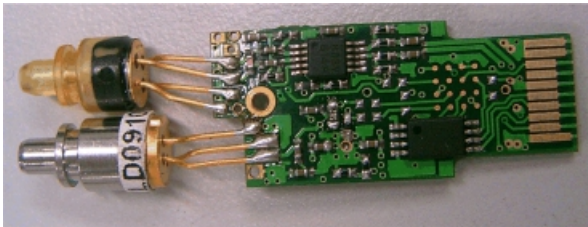
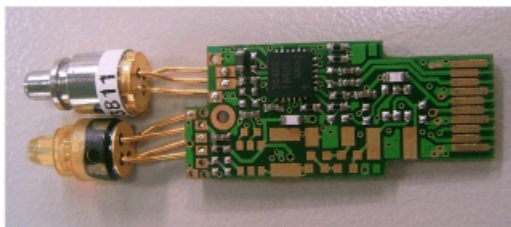
Слишком длинные ножки: это может привести к КЗ и к паразитным помехам.

- Длинные ножки PIN. Очевидная проблема - возможное КЗ. Так же вероятен рост паразитной индуктивности, что может привести к ухудшению глазковой диаграммы и уменьшению расстояния передачи сигнала.
- Плохое качество золочения. Не очень хорошо видно, но покрытие дорожек слишком тонкое.
- Паяльная маска нанесена на контакты, может отслоиться и разорвать связь.

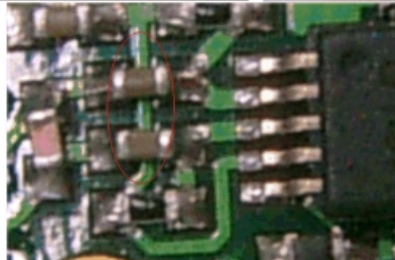
Дорожка пересекает RX дифференциальную линию: это может привести к EMI (шумам)

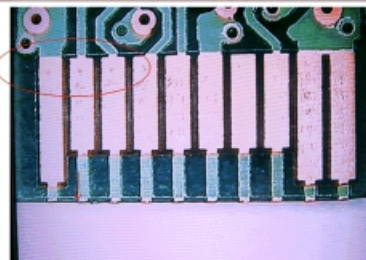
Слишком тонкое покрытие дорожек золотом: это может привести к количеству возможных циклов установившегося напряжения трансивера а так же проблемам с сопротивлением.

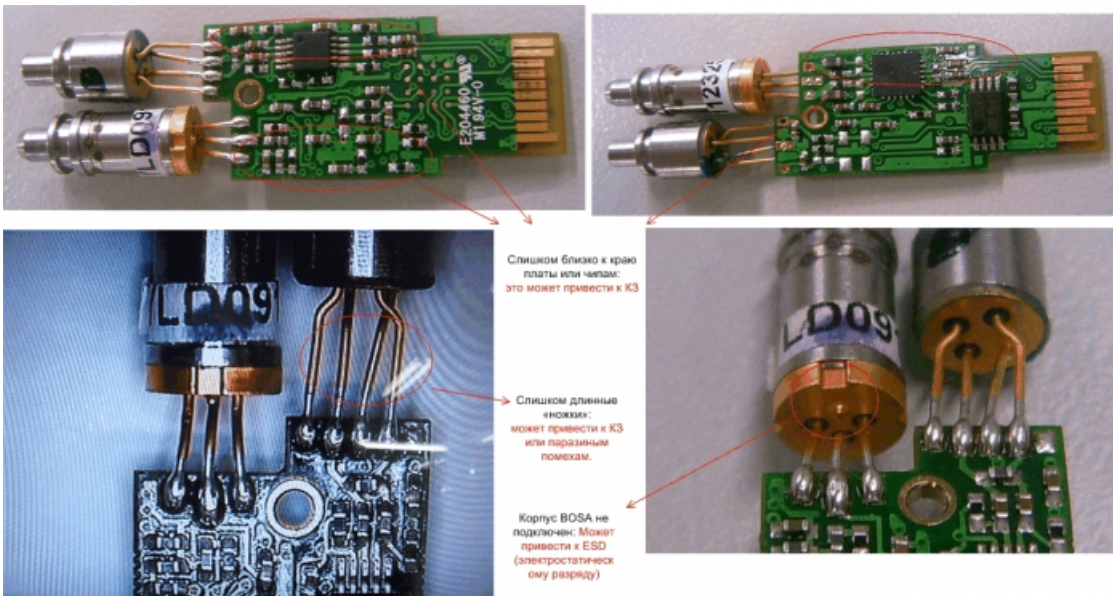
- Элементы расположены слишком близко к краю платы. Возможно замыкание на корпус.
- Уже знакомые "длинные ножки". Паять так, конечно, удобнее.
- И незаземленный корпус BOSA. Узнаваемый стиль...

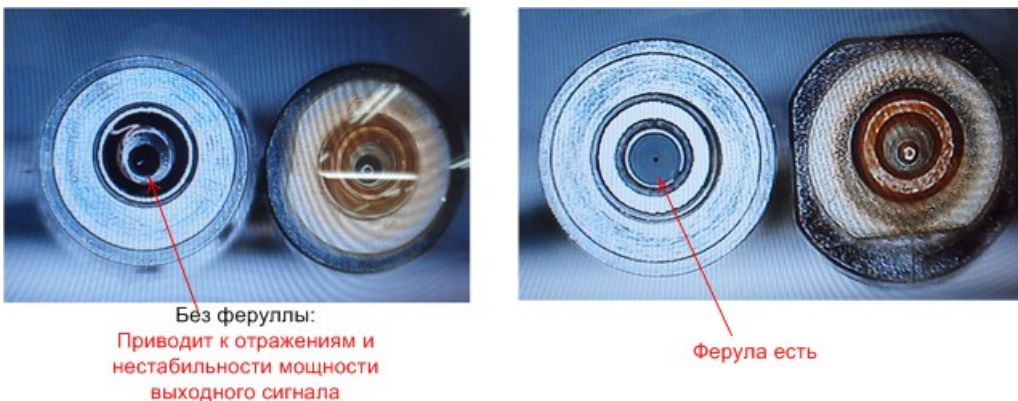
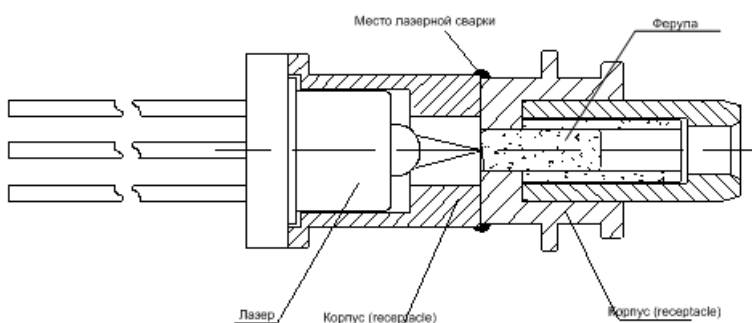
Самое страшное, что было замечено на этих SFP - отсутствие ферулы (Fiber Stub)

Без ферулы выходная оптическая мощность сигнала будет нестабильна, что приведет к более «грубой» глазковой диаграмме. Кроме того, появляются дополнительные отражения, что приводит к нестабильной работе лазерного диода. В результате, расстояние передачи сигнала и срок службы лазера заметно сокращаются. Ошибки передачи (bit errors) в линии увеличиваются вследствие нестабильности мощности лазерного излучения.

Однако, SFP без Fiber Stub стоят на 2-3 доллара дешевле, чем "нормальные". А разница в работе на небольшие расстояния мало замечена (особенно первое время). Поэтому данный тип трансиверов часто встречается на рынке, высушенном досуха тендерами. Далеко не всех волнует, что будет с проектом через несколько лет...

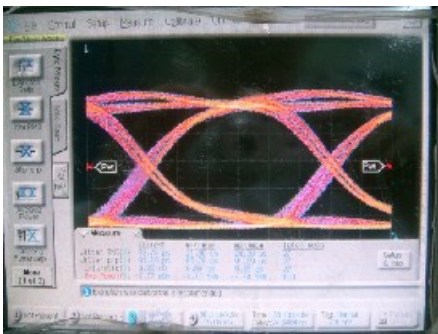
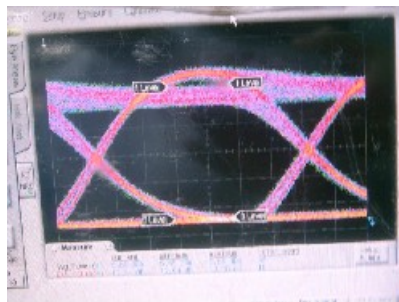
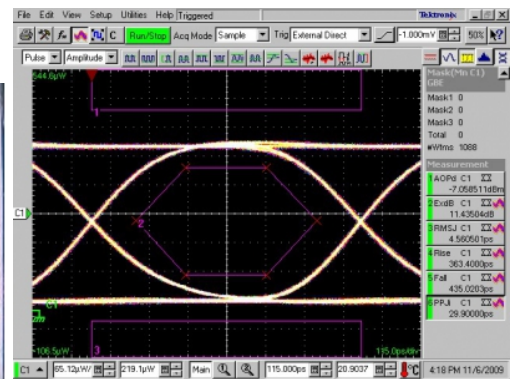
### 25°C GBE Filter

SFP WDM плохая SFP

SFP LX без ферулы

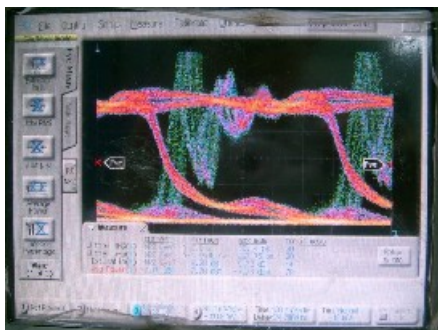
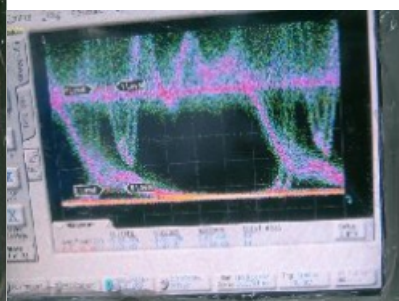
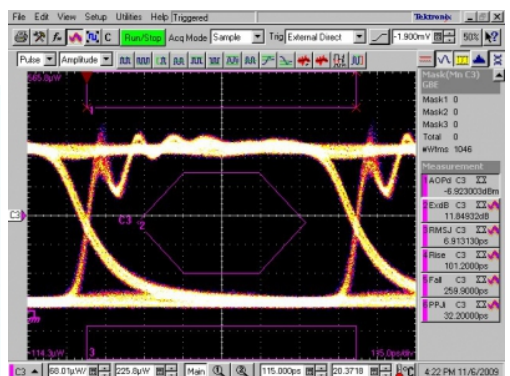
### 25°C NO Filter@20G Bandwidth

SFP WDM плохая SFP

SFP LX без ферулы

- Без фильтра прослеживаются heavy ring и джиттер. Это свидетельствует о несогласованности между чипом управления лазера и лазерным диодом. В результате дальность передачи сигнала уменьшается.
- Обнаружены всплески и линия двойного нарастающего фронта. Без фильтра глазковая диаграмма выглядит неровной со всплесками. Это свидетельствует о несогласованности между чипом управления лазера и лазерным диодом. Так же лазерный диод работает не в оптимальном режиме. В результате дальность передачи сигнала и срок службы трансивера уменьшается.

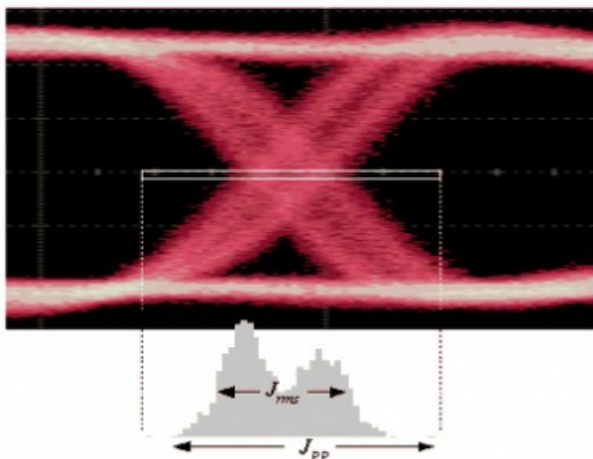
- Верхняя линия оптической диаграммы (logic "1"), поднимается и опускается образуя линию двойного фронта. PP (peak to peak) джиттер (91ps) и RMS джиттер (21ps) слишком большие.

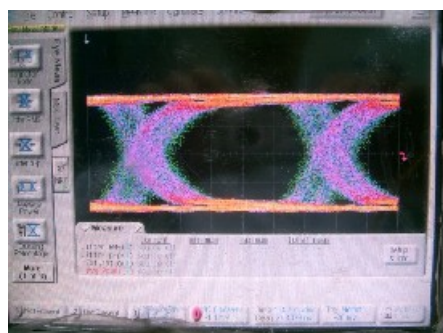
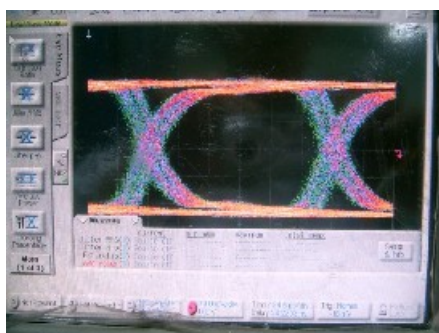
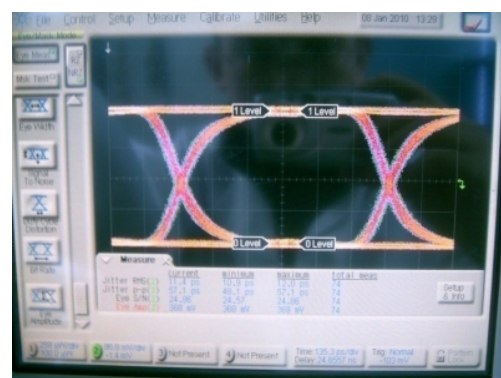
### Электрический тест. Проверка глазковой диаграммы:

Присутствуют линии двойного фронта. Это свидетельствует о несогласованности между ROSA (приемником) и ограничением усилителя. В результате чувствительность будет уменьшена.

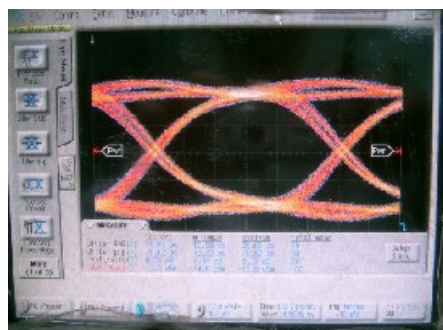
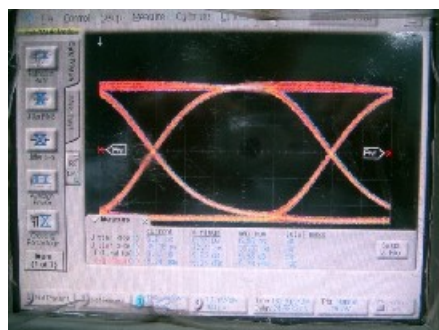
### 0°C GBE Filter

Плохой
