## Просто BOSA

Статья [#401 "Из жизни SFP"](#) вызвала горячий отклик, поэтому один из образцов (закупленных в России) были подвергнут еще более глубокому изучению. Вернее, был разобран на куски и тщательно исследован приемопередатчик BOSA (Bidirectional Optical Sub-Assembly).

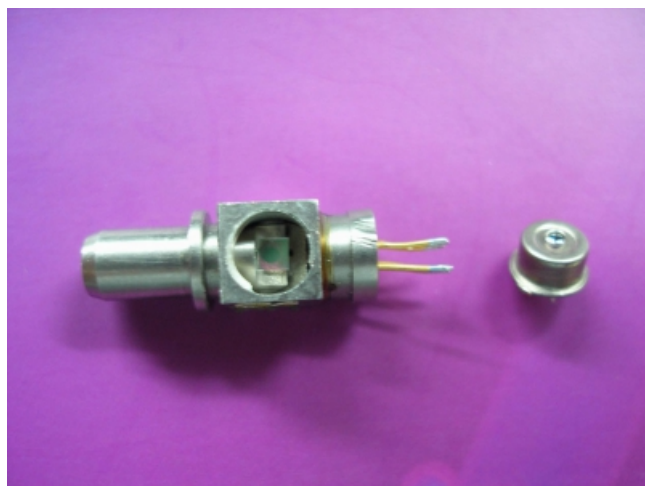
Для начала, из корпуса извлекли приемник (он сверху, если смотреть на чертеж). При демонтаже становится понятно, что в устройстве используется клей 353ND (двухкомпонентная эпоксидка). Для приемника, который не требует точной юстировки это вполне нормально.

Однако при увеличении на фотографии заметна широкая белая кайма клея. Внутренний диаметр отверстия существенно больше корпуса приемника. Более того, создается впечатление, что

отверстие вообще не круглое, а больше похоже на известный логотип яйцо. Не лучший способ добиться долгой и надежной работы устройства. Тем более сам клей (увы, тут придется верить китайским исследователям на слово) - очень плохого качества.

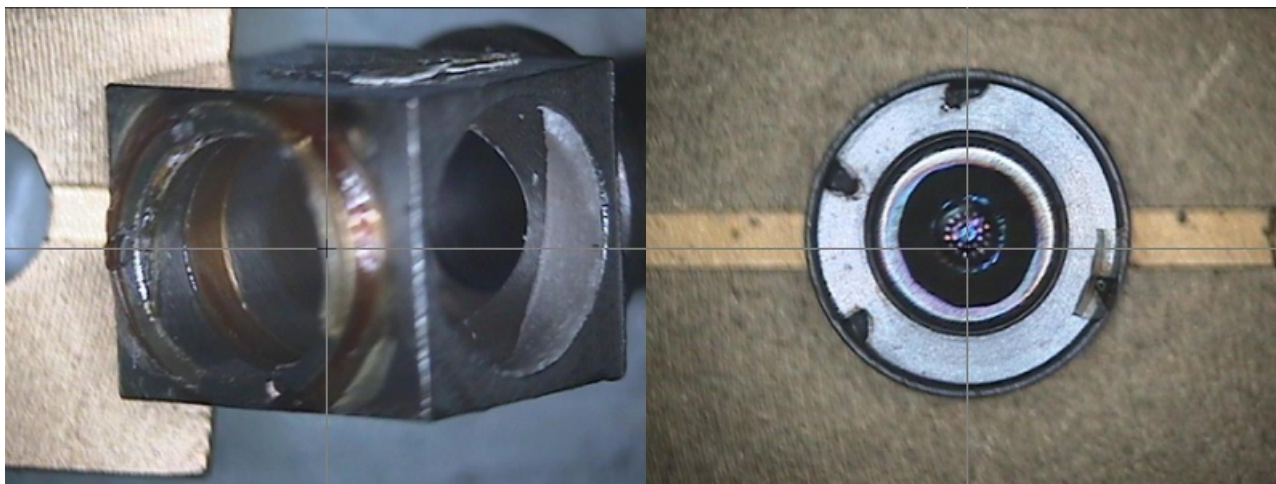
Извлечение передатчика (слева корпус BOSA уже без гильзы и ферулы, справа - торец передатчика).

Нужно обратить внимание на следующие моменты:

Во-первых, видны четыре точки ручной лазерной сварки (робот так неравномерно работать не умеет);

Во-вторых (и это главный криминал) передатчик не запрессован в отверстие корпуса, а... Посажен на тот же самый клей 353ND, который совершенно по колхозному прикрывает зазоры.

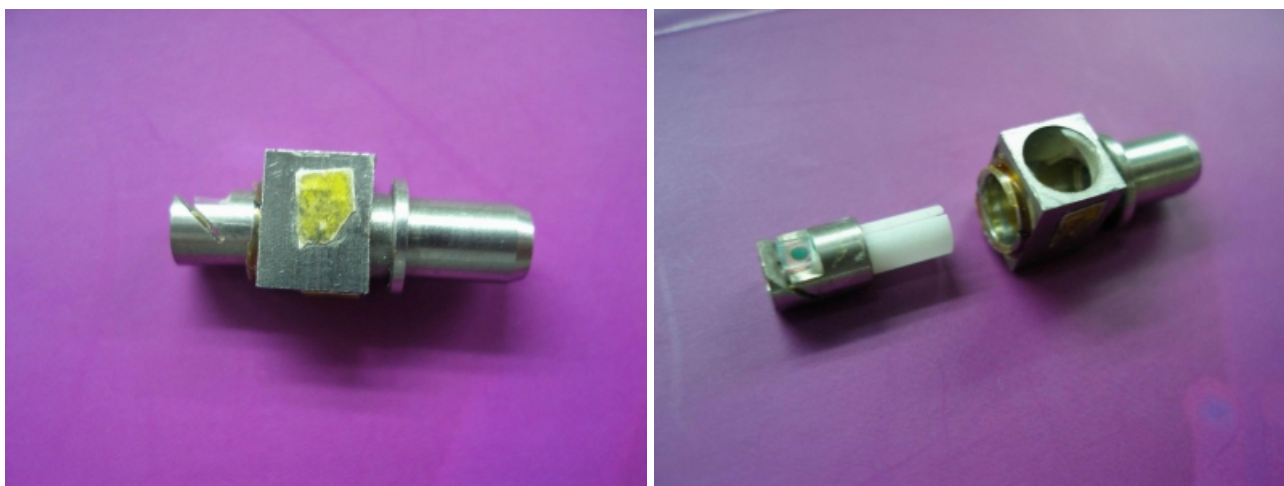
Извлечение ферулы (керамической втулки) с гильзой.

Тут по фотографии диагноз не поставить ничего определенного сказать нельзя. Инженеры-разбиральщики говорят - ненадежная конструкция крепления ферулы. Плюс фильтр установлен на глазок, а не строго под углом 45°, что приводит к искажению параметров мощности излучения передатчика и чувствительности приемника.

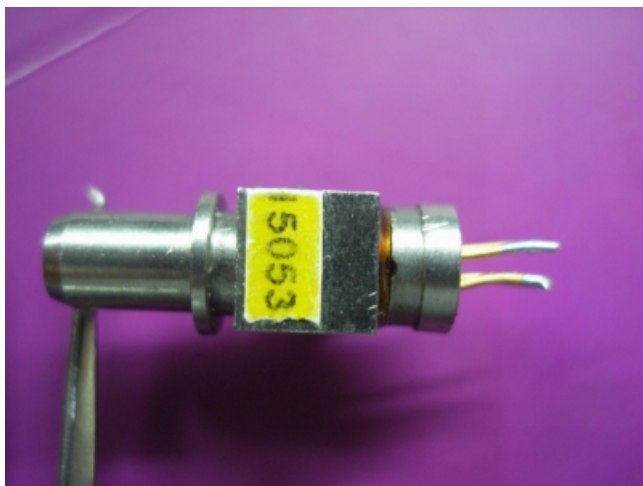
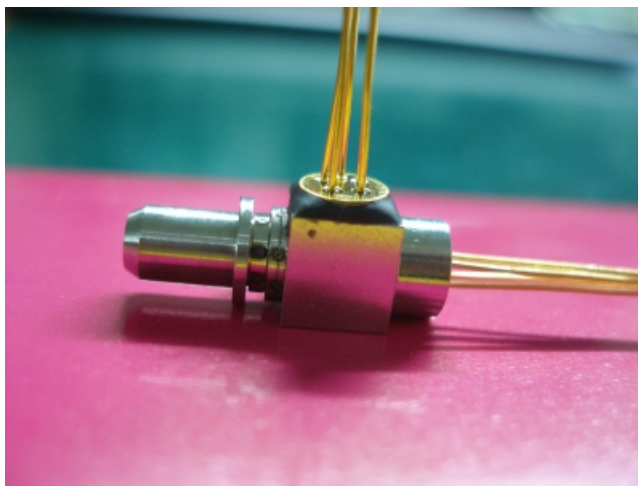
Для начала внешний вид. Конечно, он бывает обманчив, но... "Побитый жизнью" корпус говорит о дурном обращении, "подвально-мешочном" хранении и прочих прелестях. Некоторые производители используют для изготовления BOSA детали не из точеной нержавейки, а прессовку, или вообще делают BOSA из пластика.

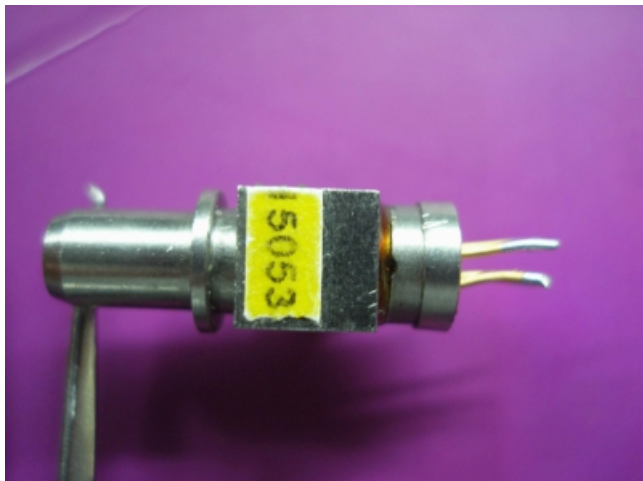
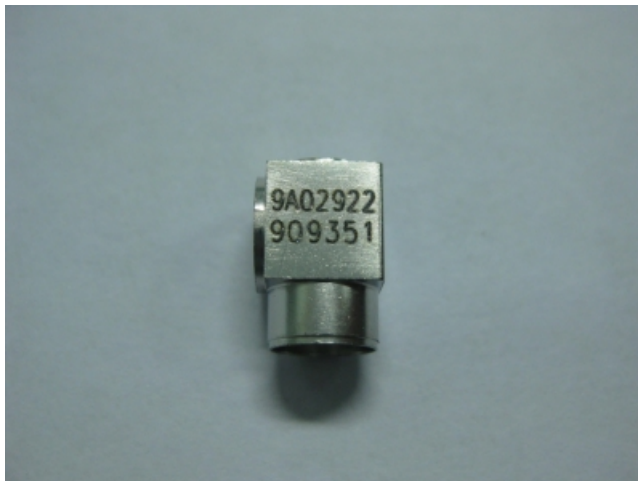
На левой фотографии серийный номер (если его так можно назвать) на бумаге, которая приклеена обычным клеем. На правой фотографии лазерная гравировка. Она даже через 10 лет позволяет отслеживать все стадии производства BOSA. Хуже только BOSA, которые вообще не имеют серийного номера...

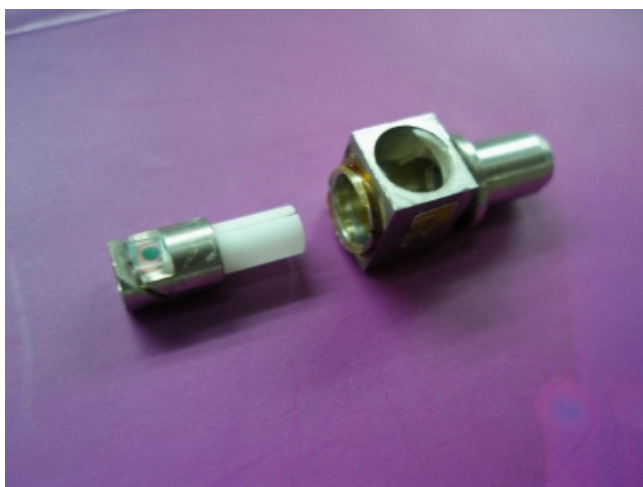
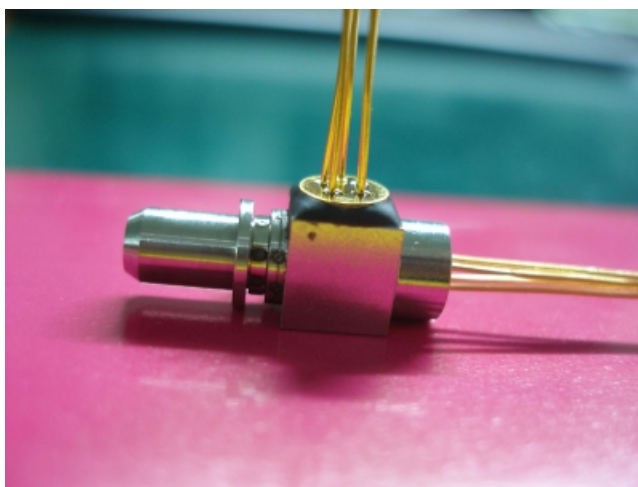
Сборка. Если на корпусе есть следы клея в линии ферула - гильза - передатчик, то это низкокачественное изделие. Вероятны плохие параметры и быстрый выход из строя. Напротив, хорошие изделия изготавливаются исключительно с помощью запрессовки.

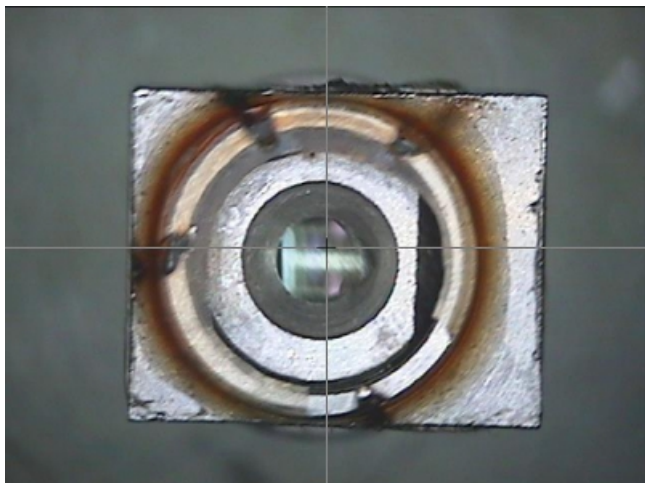
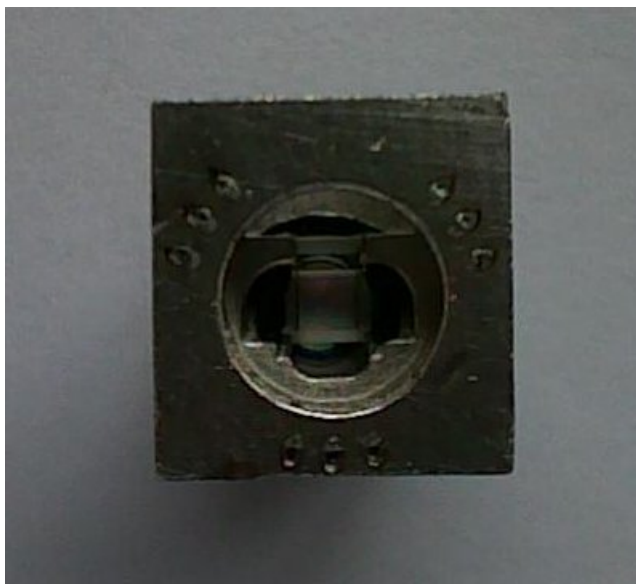
Точки присоединения. Устройство на левой фотографии имеет лазер, закрепленный вручную, с помощью четырех несимметрично расположенных точек сварки. В качественном устройстве девять симметрично расположенных точек соединения.

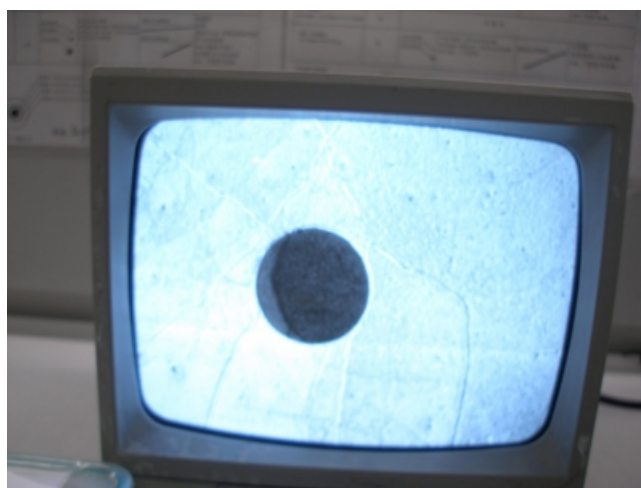
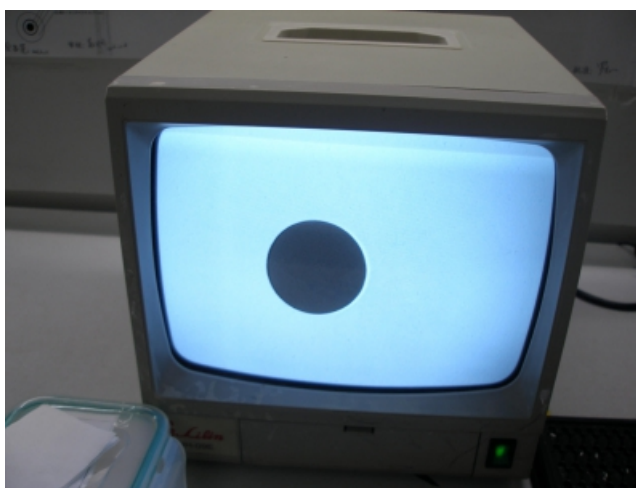
Торцевая поверхность оптической ферулы (fiber stub) заметно отличается. На левом снимке хорошо видно большое количество дефектов, обусловленных некачественной полировкой.

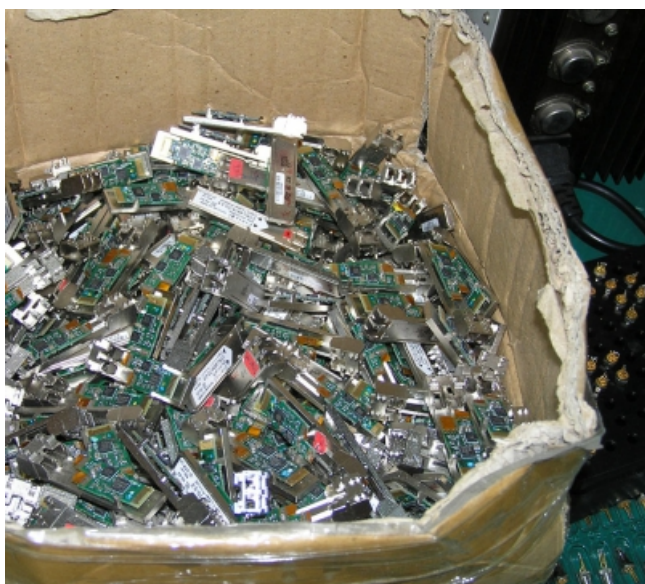
Производство bidi SFP вынуждает даже самых отмороженных "производственников" хоть как-то следить за качеством. Иначе совсем не заработает. Поэтому настоящий кошмар происходит при производстве "двухглазых" модулей. Особо популярный метод сводится к замене б/у корпуса на новый или, в лучшем случае, выпаиванию приемника и передатчика, и впаивание их в новые платы...

На фото Finisar, Avago... После апгрейдов штатовских операторов модули можно купить тысячами на славном базаре электроники в городе Shengzhen.

Новые платы выглядят потом примерно так... Понять новое или нет - весьма и весьма сложно.
