## Анализ состояния ADSS-кабеля после 15 лет эксплуатации

Полностью диэлектрический самонесущий кабель был демонтирован с 132 кВ ЛЭП после 15 летней службы. Представилась возможность изучить поверхность кабеля после такой длительной эксплуатации. Рассмотрим сначала как эксплуатировался данный кабель. Рисунки 1-3 иллюстрируют относительное расположение оптоволоконного кабеля ADSS по отношению к фазным проводам на опорах ЛЭП и на пролете между ними. Как видно из рисунка 1, анализируемый ОК ADSS был закреплен в центральной части опоры ЛЭП на высоте нижней траверсы, между двумя нижними фазными проводами, что было обусловлено механическим удобством монтажа кабеля и минимизацией затрат на оборудование.

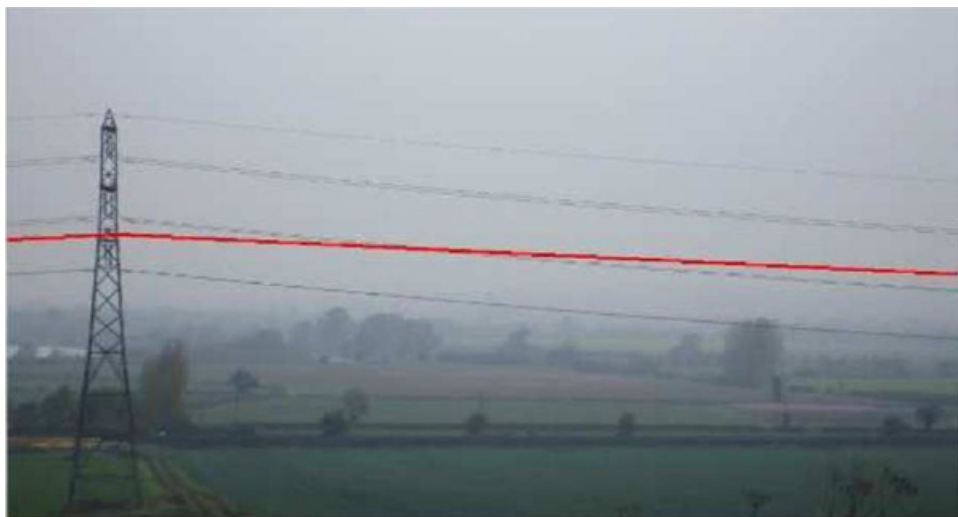
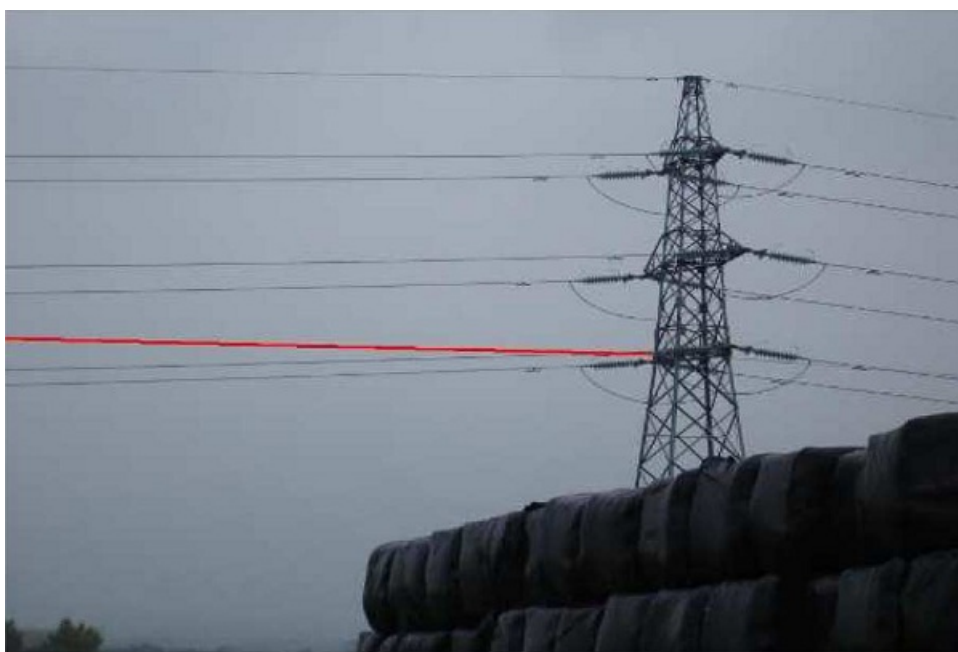
На рис. 2,3 показано положение ОК по отношению к фазным проводам в пролете между двумя опорами. Как видно на всей дистанции пролета оно не является симметричным. Дело в том, что самонесущий кабель имеет в своем конструктивном составе арамидные нити. Вследствие меньшего веса в сравнении с проводами ЛЭП ОК ADSS значительно меньше провисает между опорами. В результате положение кабеля ADSS относительно проводов в середине пролета выше, чем на опорах.

*Рис. 2 ОК выделен красной линией. Как видно, имеется значительная разница в степени провеса оптического кабеля ADSS и силовых проводов*

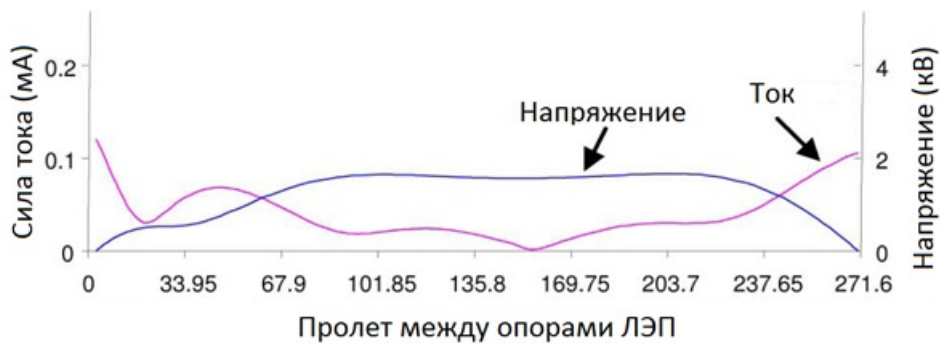
На рис. 4 показано распределение электромагнитного поля в пространстве. Поскольку высота подвеса кабеля относительно фазных проводов на пролете меняется, в разных точках пролета воздействие высоковольтной линии на ADSS кабель будет разным. Величина распределения напряжения по его длине будет неоднородной (рис. 5). Как видно, наведенное напряжение выше в центре пролета, по мере приближения к опорам оно уменьшается. Потенциал на кабеле равен нулю в точках его крепления к опоре.

Рис. 5 Величина наведенного напряжения и тока на оболочке кабеля

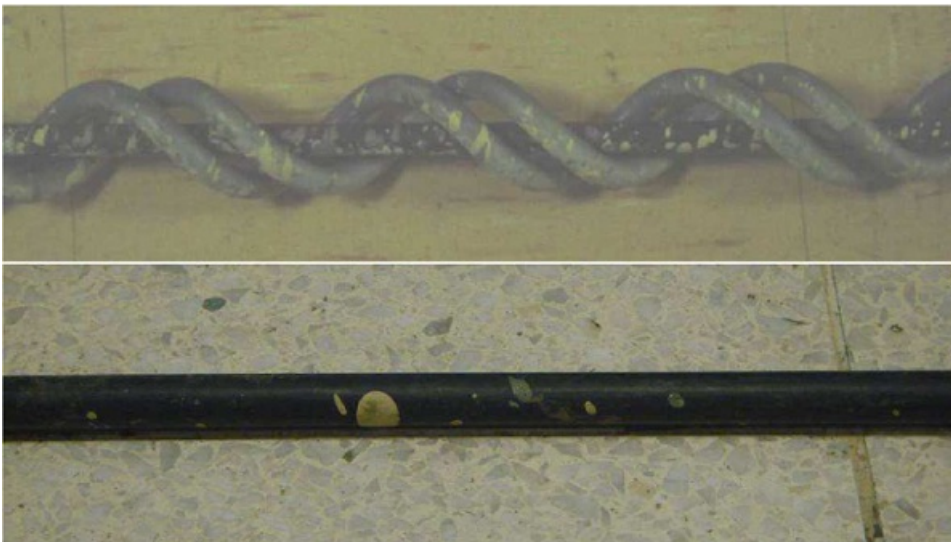
Рис. 6

Оценить степень старения ОК можно, в том числе по его оболочке. Состояние поверхности оболочки обычно определяется визуальным осмотром и через измерение величины контактного угла. Визуальный осмотр оболочки показал, что хоть поверхность кабеля утратила свою гляцевость, никаких признаков образования треков, вспучивания или точечной коррозии засвидетельствовано не было. Таким образом, можно сделать следующий вывод: старение внешней оболочки данного ОК в течение 15 лет было обусловлено, в первую очередь, климатическими воздействиями (ультрафиолетовое излучение, ветер, дождь, и т.д.), а не электротермическим разрушением. На участках кабеля, которые располагались вблизи опор, можно было наблюдать капли краски, которой красили опоры во время обслуживания ЛЭП. Фотографии показаны на рис. 6.

На верхней фотографии мы видим кабель с гасителем вибрации спирального типа (демпфер). Нижняя фотография показывает участок кабеля, который располагался в нескольких метрах от опоры.

Как видно из рис. 6, визуально оболочка кабеля выглядит хорошо. Однако реальную степень старения кабеля может дать оценка гидрофобности полимерной оболочки. Для справки: гидрофильность и гидрофобность – понятия, характеризующие сродство веществ к воде. Если говорить по-научному, то гидрофобность – это свойство веществ, состоящих из неполярных молекул, формировать межмолекулярные агрегаты в водной среде, и, аналогичные этому эффекту, внутримолекулярные и межмолекулярные взаимодействия. Если простыми словами: гидрофобность – это свойство материала отталкивать воду. То насколько поверхность гидрофильна или гидрофобна

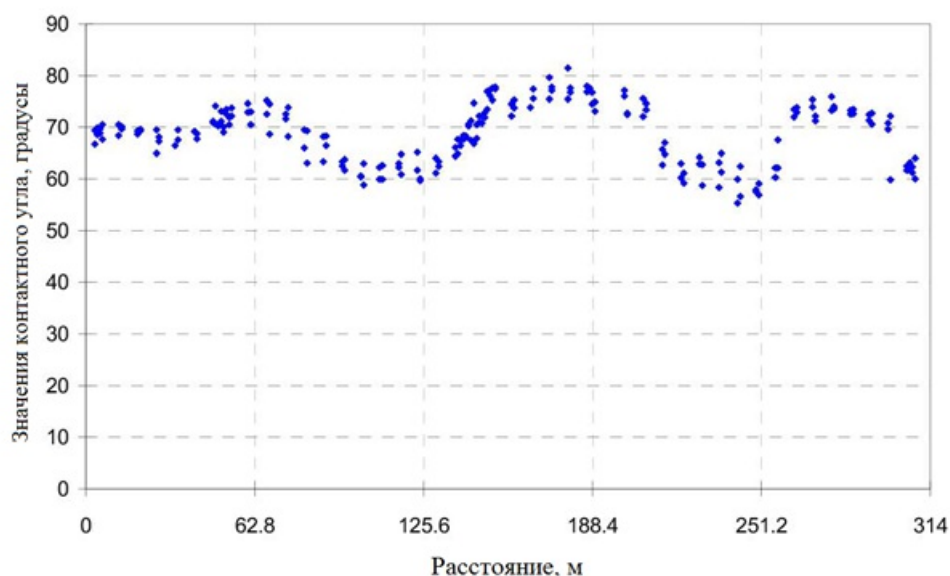
Рис.8

Результаты измерений значений контактного угла в 212 точках эксплуатируемого кабеля вдоль всего пролета приведены на рис. 8.

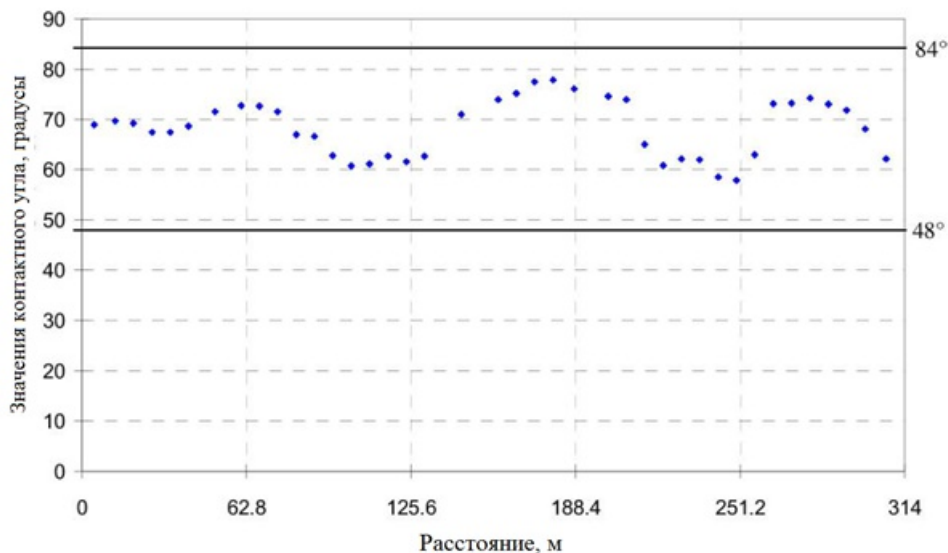
Рис.9

Измерения контактного угла проводились на верхней части поверхности кабеля. Измерение контактного угла в одной точке кабеля было выполнено два раза, таким образом, данные 212 точек можно сократить до 106, взяв среднее значение от двух точек. Полученные значения приведены на рис. 9, на котором также отмечены измеренные значения контактного угла для 15 летнего кабеля, не подвергавшегося высоковольтным наводкам (значение угла 84 градуса) и значения контактного угла кабеля, состаренного в камере воздействием солевого тумана (значение угла 48 градусов). Для кабельной оболочки, которая была защищена ТУТ в месте ввода в муфту, значение контактного угла составило 98°.

Величина токов на оболочке кабеля зависит от сопротивления на единицу длины кабеля. Значение контактного угла 98 градусов для кабельной оболочки, защищенной TUT, говорит об ее очень хорошем состоянии. Воздействие УФ излучение уменьшило данное значение до 84°. Полученные значения углов от 55° до 81° для снятых с ЛЭП образцов говорят о значительном ухудшении состояния оболочки. Однако это состояние еще не является критичным и в принципе кабель можно было эксплуатировать дальше. Наконец, для образца кабеля, который подвергался серьезным испытаниям в лабораторной камере, измеренные значения контактного угла составили 48°.

Таким образом, несмотря на то, что кабельная оболочка внешне в хорошем состоянии – ее свойство гидрофобности значительно ухудшилось. Если сравнить кабель, который подвергался только ультрафиолетовой радиации, и кабель, который подвергался еще и воздействию внешних полей, то можно сделать вывод, что долгосрочное протекание даже небольшого тока по поверхности оболочки убыстряет процесс старения кабеля. Также следует помнить, что величина наведенного тока по всей длине кабеля неоднородна, поэтому старение оболочки ОК происходит неравномерно.
