## Просто BOSA

Статья [#401 "Из жизни SFP"](#) вызвала горячий отклик, поэтому один из образцов (закупленных в России) были подвергнут еще более глубокому изучению. Вернее, был разобран на куски и тщательно исследован приемопередатчик BOSA (Bidirectional Optical Sub-Assembly).

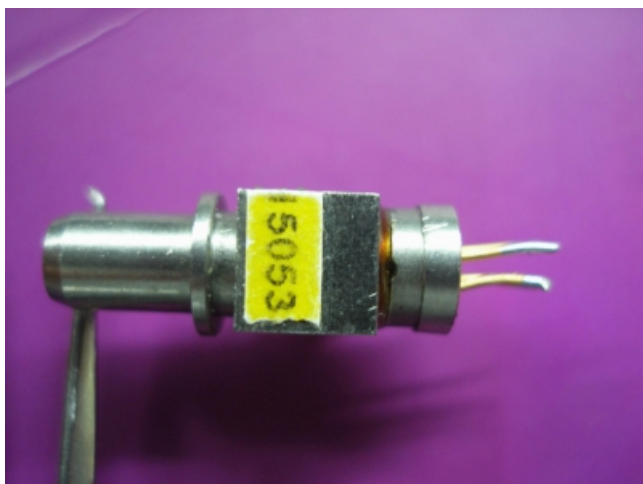
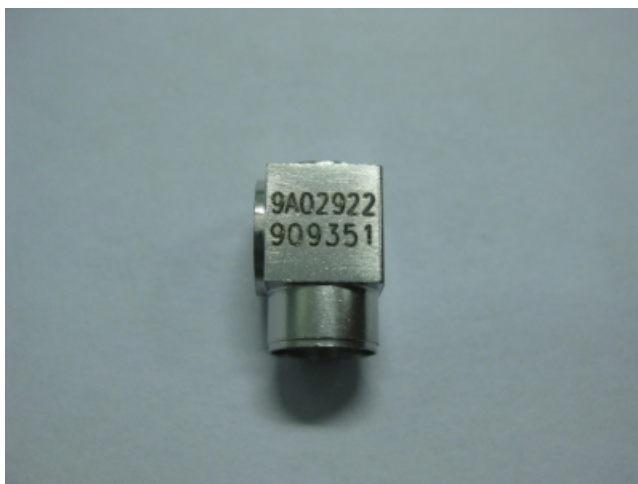
Очень важный параметр - наличие серийного номера.

На левой фотографии серийный номер (если его так можно назвать) на бумаге, которая приклеена обычным клеем. На правой фотографии лазерная гравировка. Она даже через 10 лет позволяет отслеживать все стадии производства BOSA. Хуже только BOSA, которые вообще не имеют серийного номера...
