## О деградации самонесущих кабелей ADSS

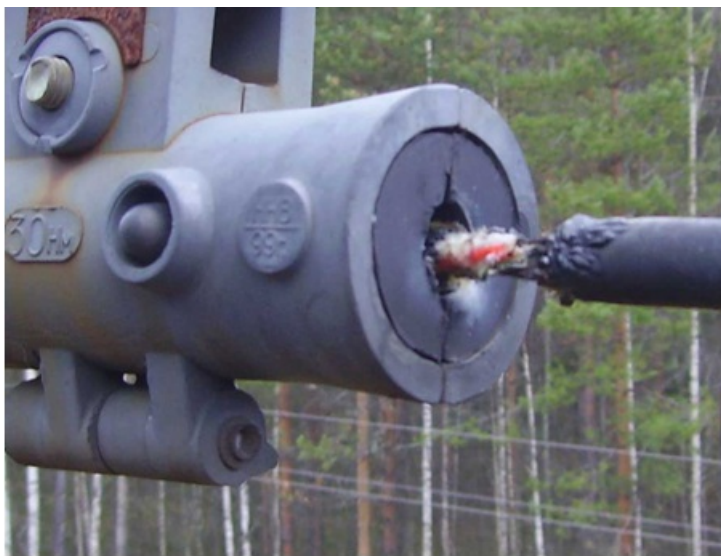
Рис. 1 Разрушение оболочки вследствие коронных разрядов

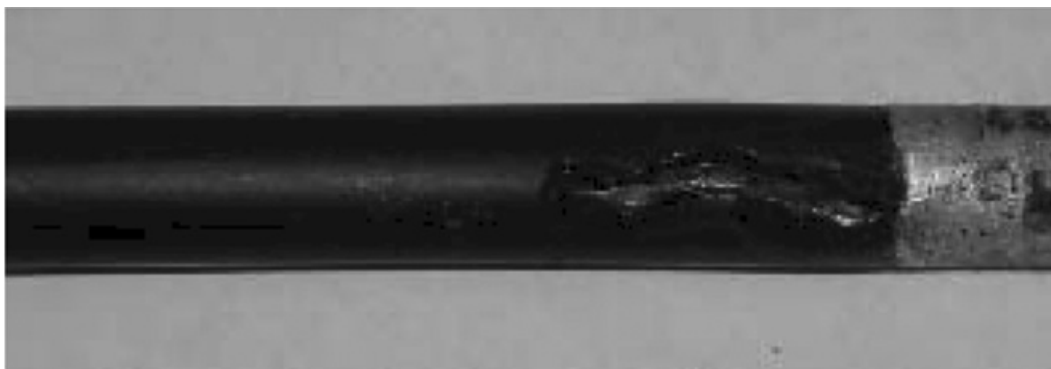
Рис. 7

Реальная картина разрушения оболочки вследствие эффекта трекинга показана на рис. 7.

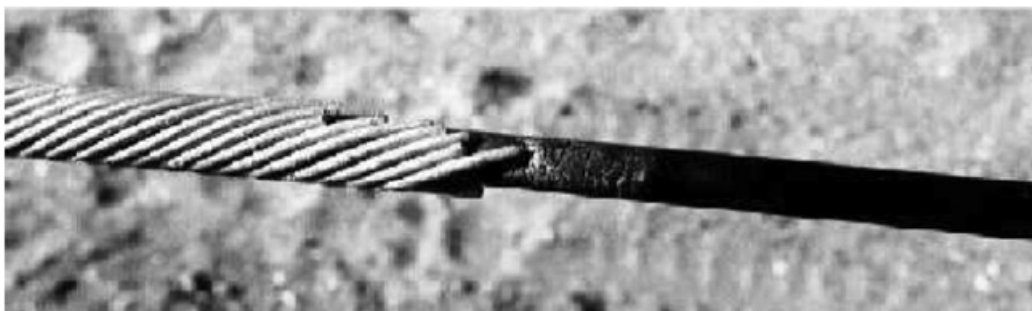
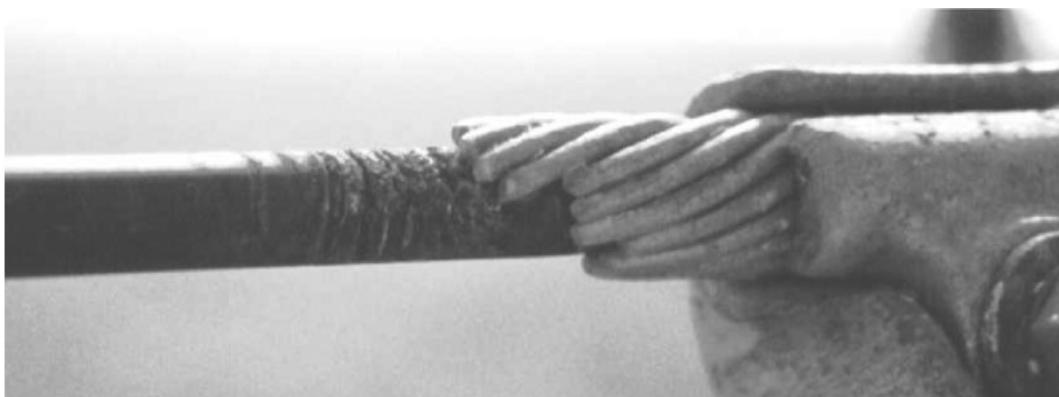
На рис. 8 мы видим два типа деградации оболочки: рис. 8а, – образование продольного "желоба", который далее будет расширяться вдоль кабеля; рис. 8б – образование поперечных, кольцевых дефектов. Такого рода дефекты связаны с протеканием токов в несколько миллиампер.

Рис. 8 – Повреждения полиэтиленовой оболочки ADSS кабеля на линии 110 кВ

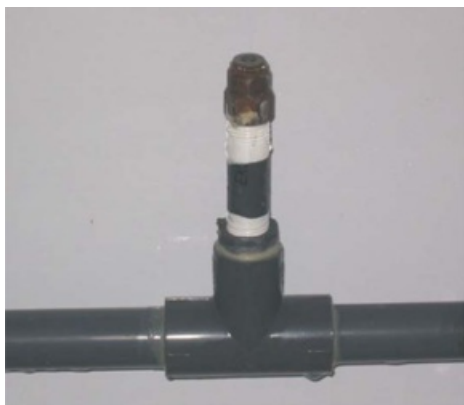
Солевой туман – стандартизованный метод тестирования коррозионной стойкости различных защитных покрытий. В обычных условиях процесс коррозии довольно длительный. Этот метод позволяет провести ускоренные испытания стойкости покрытия. Имитация солевого тумана осуществлялась тремя форсунками (рис. 11), установленными на противоположной стене от ультрафиолетовых ламп. Для создания атмосферы солевого тумана потребовались 2 пластиковые емкости солёной воды общим объемом 1000 литров. Предыдущие исследования показали, что солёность воды выше 0.75% уже не влияет на результаты, поэтому солёность составляла 1%. Имитация дождя осуществлялась шестью водными форсунками (рис. 11), с углом распыления приблизительно 120 °.

Рис 11. Слева: форсунка для распыления воды (дождь), справа: форсунка солевого тумана

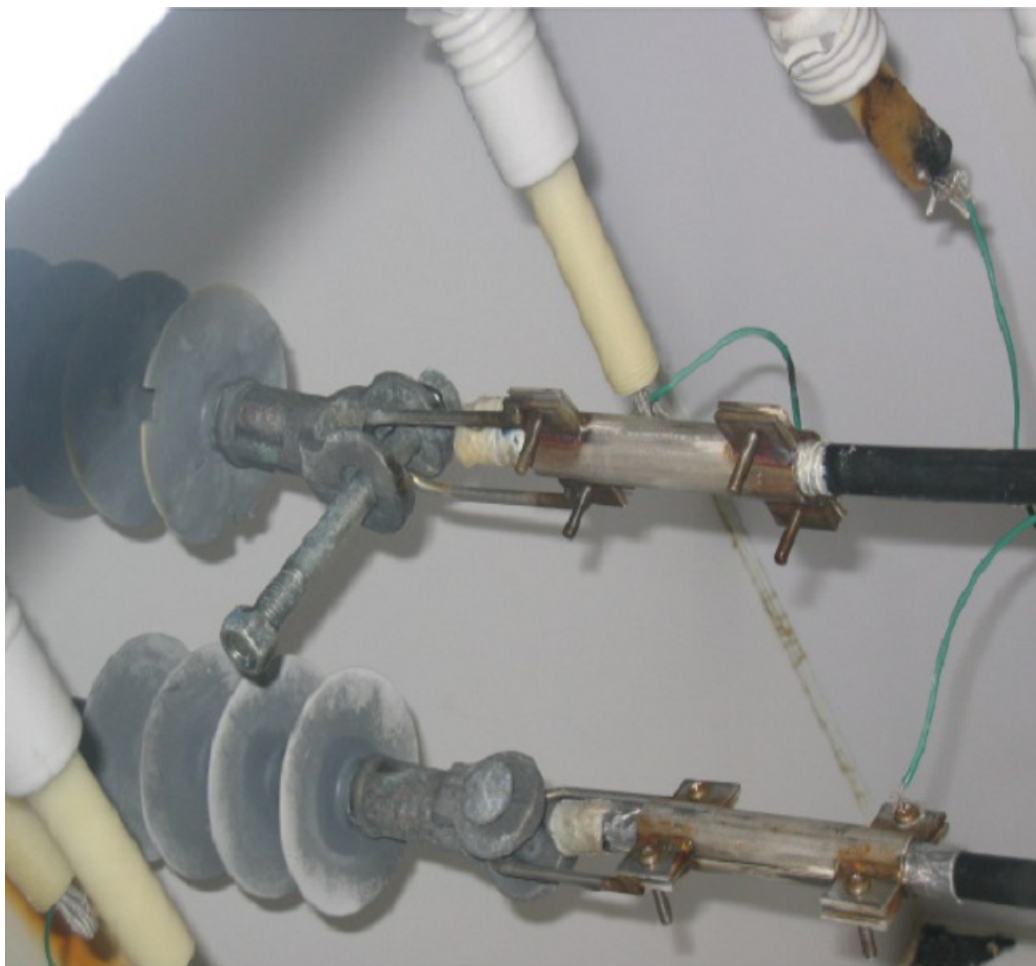
Для имитации растягивающей нагрузки образец кабеля в камере подвешивался на полимерных изоляторах на стороне, где располагался источник высоковольтного напряжения (сторона А). На другой стороне Б (стороне заземления) была смонтирована система зажима кабеля с регулировкой силы растяжения, посредством стяжного винта и гайки (рис. 12).

Рис.12а Подвесные полимерные изоляторы на стороне А

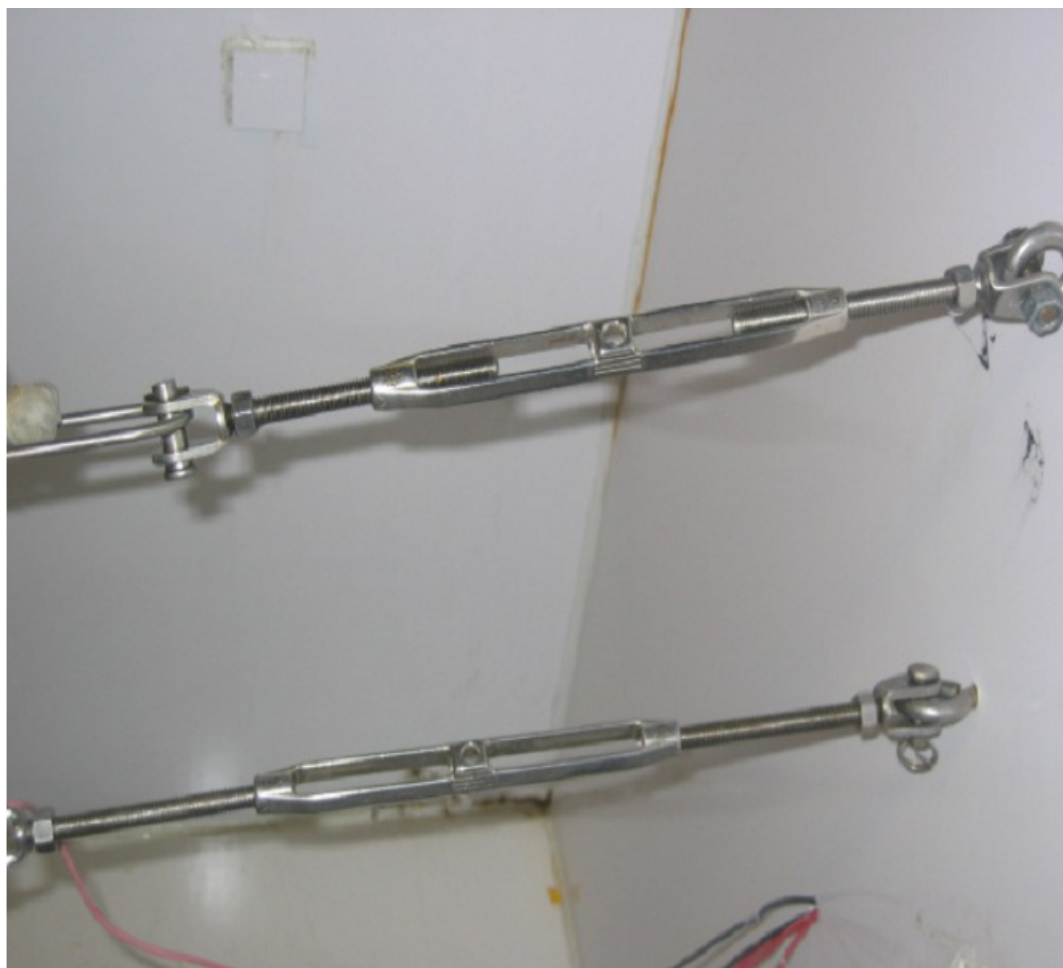
Рис.12б Система натяжения на стороне Б

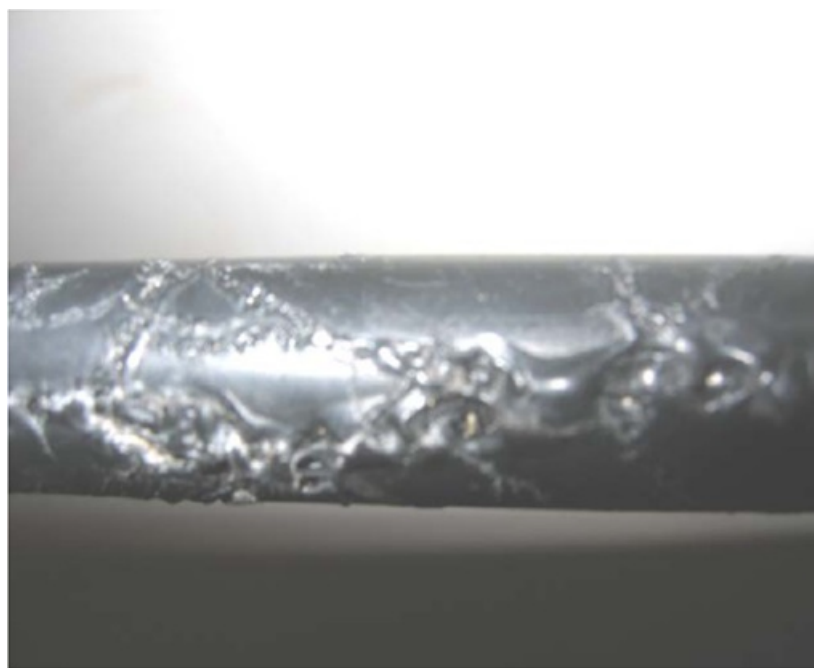
Рис. 13 Повреждения оболочки испытуемого ОК ADSS

Сначала в камере исследовались два кабеля: один находится под напряжением, а другой нет, но оба подвергаются воздействию УФ-излучения, солевого тумана, дождя и механических напряжений. Для кабеля под напряжением 25 кВ с помощью регулируемого контура RC имитировалось сильное загрязнение оболочки (при значениях сопротивления  $R=4.2$  МОм и емкости  $C=650$  пФ коэффициент загрязнения составляет  $P_i = 5$ ). Коэффициент загрязнения соответствует значению степени сопротивления оболочки ADSS кабеля на 1 м. Например сопротивление оболочки 10 в 8 степени Ом/м соответствует  $P_i = 8$ . Разрушение оболочки данного кабеля началось после 125 циклов. Через 125 циклов значение сопротивления уменьшилось до 10 в 6 степени Ом/м ( $P_i = 6$ ). Визуальный контроль кабеля и измерение силы тока позволяли судить о величине сухополосных разрядов. На рис. 13 приведена фотография повреждения ОК, которое произошло в середине отрезка кабеля – такое расплавление характерно для полиэтилена под действием электровольтовой дуги.
