## Высокое напряжение

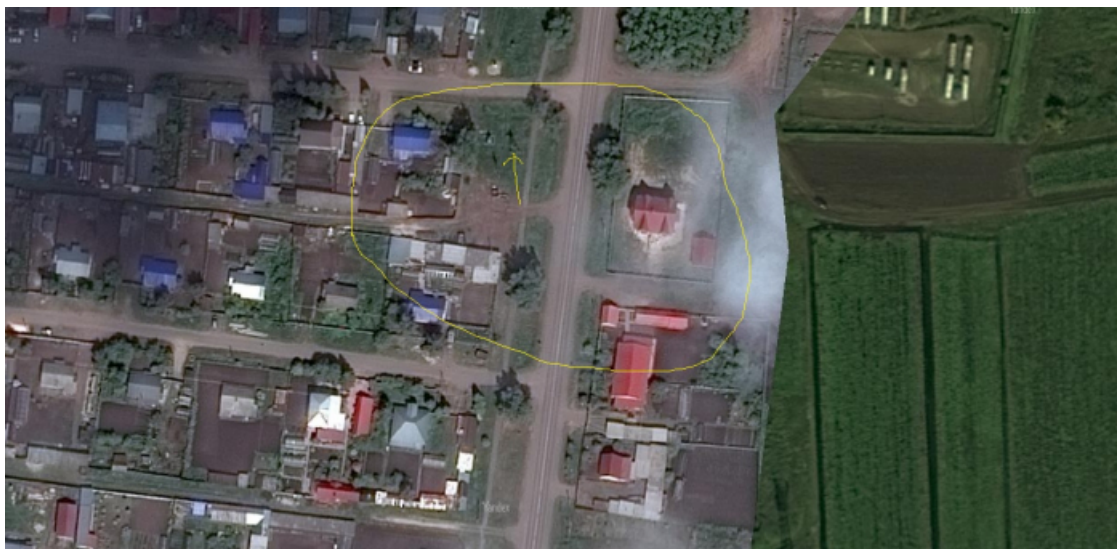
Вот тот самый участок, где всё произошло:

Стрелкой обозначена вышка линии электропередач

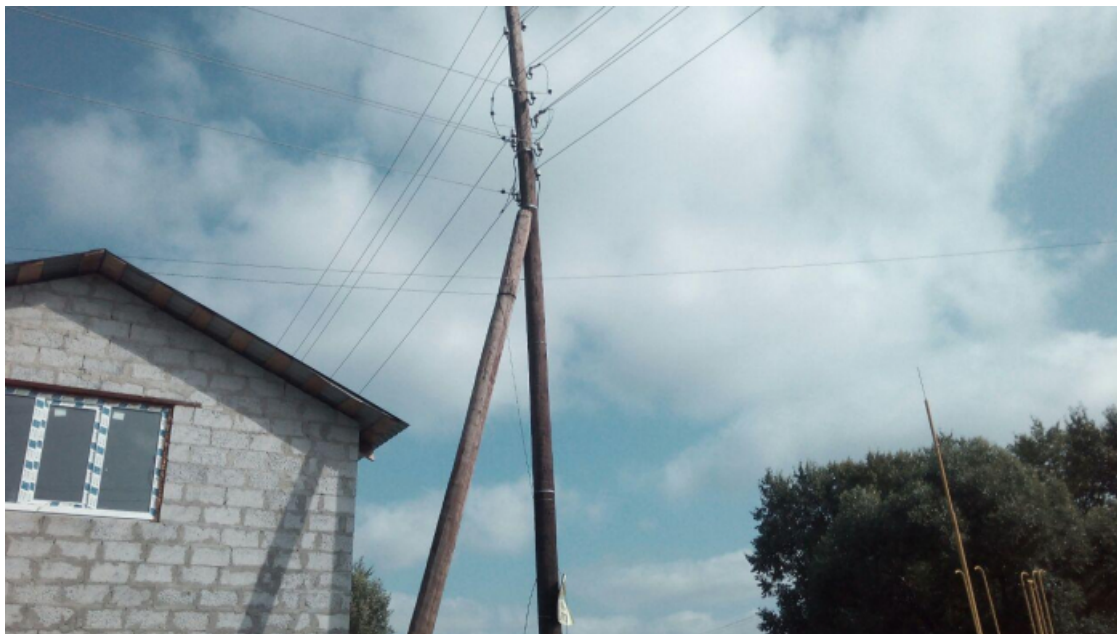
"В Тюмени 24 августа 2018 прошел ураган. Удар молнии пришелся на опору 10 кВ, из-за чего

просто "в пыль" сгорел кусок бревна в месте, где крепился изолятор. В результате высоковольтный кабель провис до уровня нашего абонентского кабеля. Опора угловая, поэтому электрический кабель лег на нашу оптику и обмотался", – пояснил гендиректор провайдера.

"Бухту приобретали в частном порядке, на замену, у монтажников другой фирмы. Мы работаем только с кабелем с диэлектрическим несущим прутком, а в этом оказался металлический. Про то, что там он был, и что абонента подключили, используя две опоры 10кВ (для перехода дороги на высоте 5-6 метров) - никто в фирме не знал. В тот самый день, когда бригада приехала на место, они сняли муфту. Кабель все спокойно держали голыми руками, но он гудел как трансформатор, от идущего по нему напряжения.
