# Применение тепловизоров на железной дороге Москва-Петербург

В 2012 году мне довелось поучаствовать в необычном проекте по оснащению тепловизорами участка железной дороги Москва-Петербург. ОАО "РЖД" решило оснастить железнодорожную ветку Москва-Петербург средствами техзащиты, тепловизорами и видеокамерами. Причиной тому послужили два подрыва "Невского экспресса".

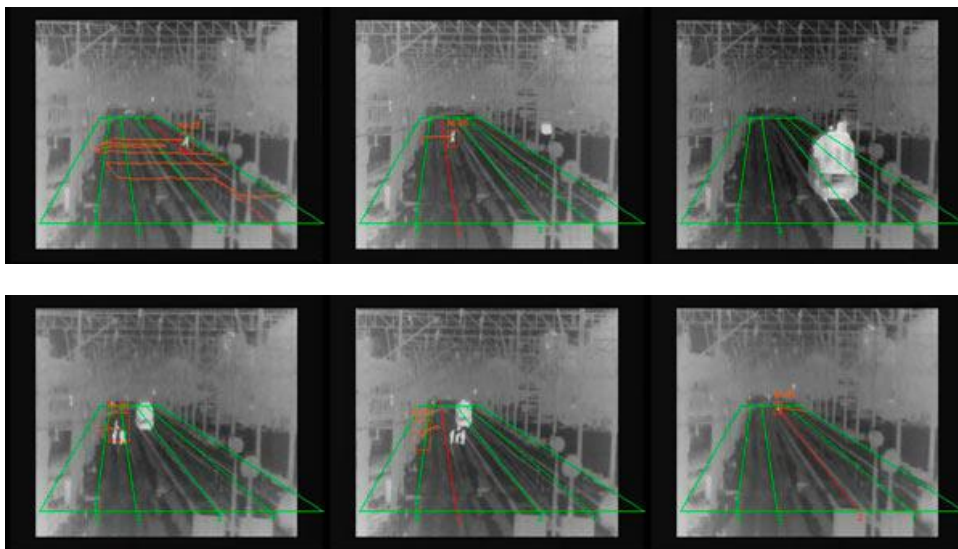
Система настроена так, что детекция движения происходит только в случае перпендикулярного пересечения путей человеком. Траектория его движения внутри охраняемой территории строго контролируется, анализируется и сравнивается с алгоритмами поведения различных типов нарушителей. Объекты меньшего размера, например, собаки, не регистрируются вообще. Движение электропоездов игнорируется. Это позволяет свести к минимуму количество ложных срабатываний и напрасных выездов оперативных групп.

Для решения задач по обеспечению непрерывного контроля за железнодорожными объектами на полигоне Октябрьской железной дороге применены специально разработанные российскими предприятиями тепловизионные камеры с блоками интеллектуального контроля. Данная технология способна обеспечить зону наблюдения до 600 метров без потери эффективности в любых погодных условиях. Дополнительно внедрена система, обеспечивающая своевременное оповещение о падении крупногабаритных предметов на железнодорожные пути. Данная система включает в себя работу с тепловизорами и является отдельным техническим блоком, оснащенным тепловизионной и телевизионной камерами высокой четкости и снимающими с высокой частотой кадров в секунду, а специальный аналитический блок выдает тревожную информацию операторам при наличии посторонних предметов на путях.

Тепловизионный прибор делает систему технического зрения более эффективной, так как дает возможность сориентироваться даже в ночное время, когда обычные видеокамеры практически "слепы". Улавливая тепловое излучение объектов (автомобилей, людей или животных), тепловизор позволяет машинисту и диспетчеру разглядеть опасность заранее даже в полной темноте.

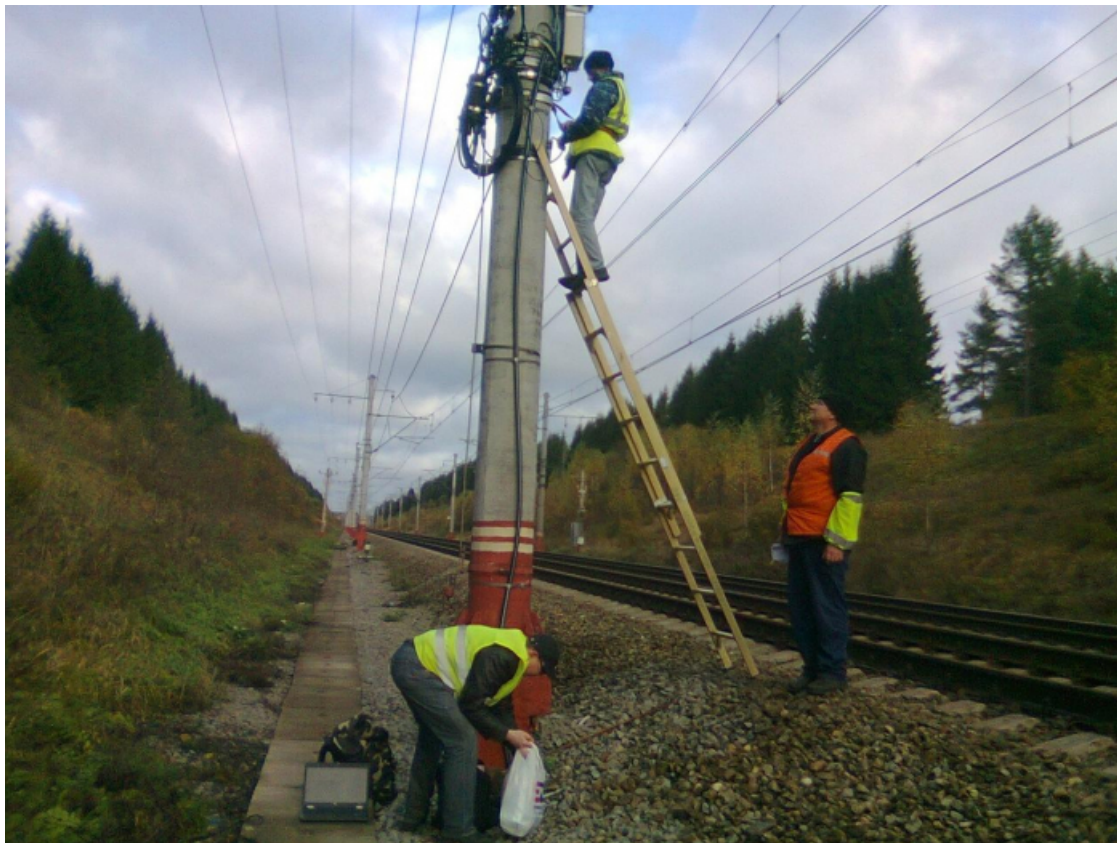
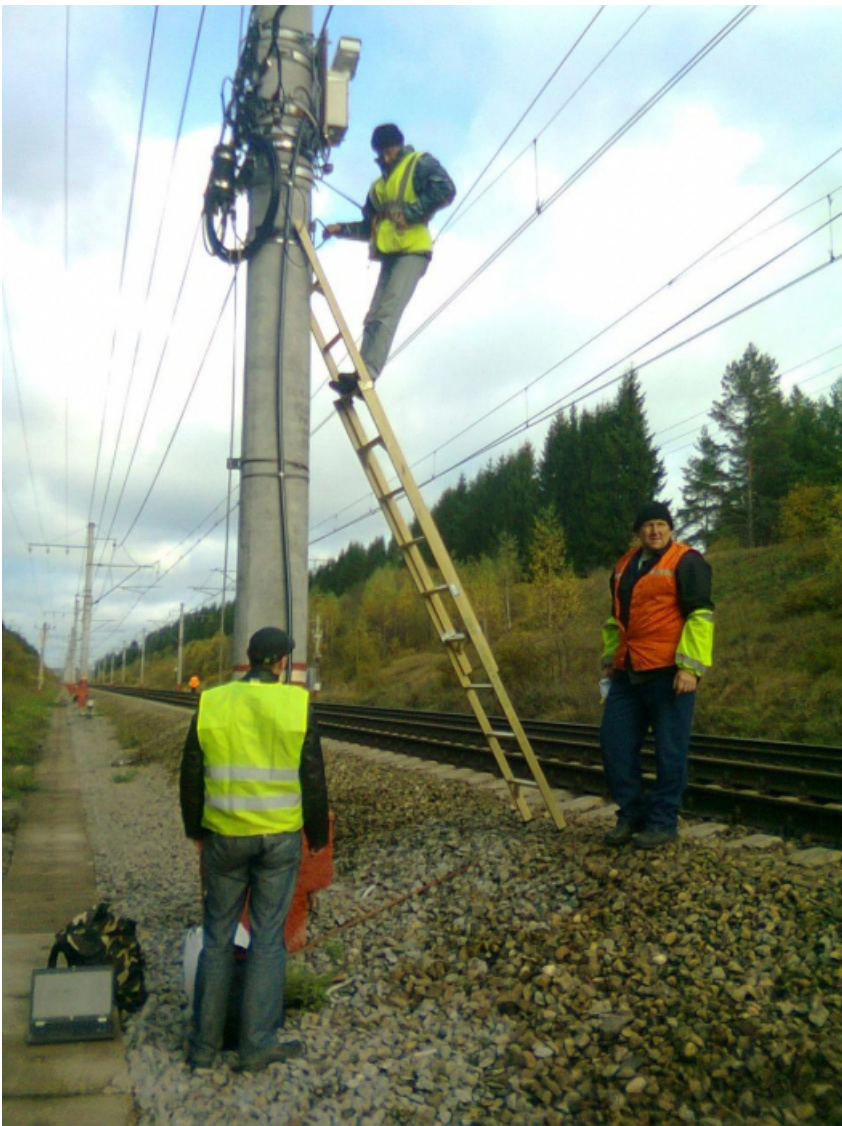
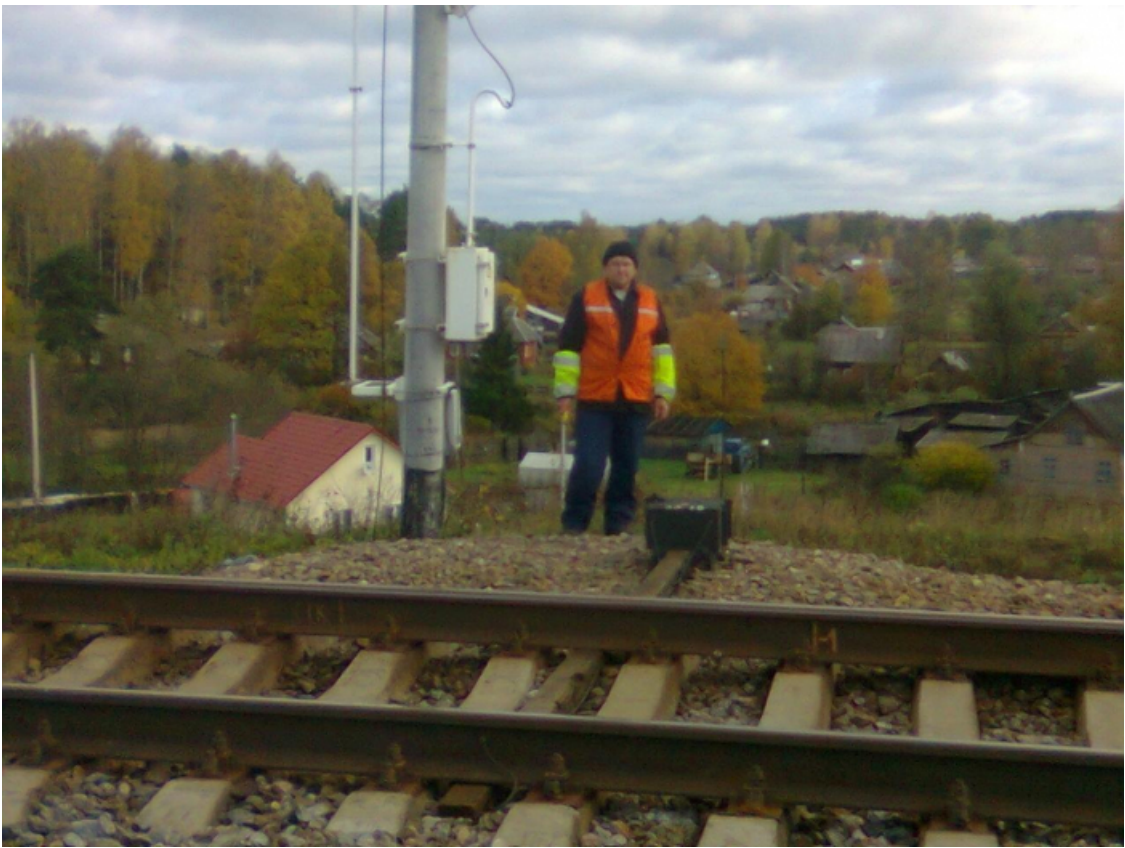
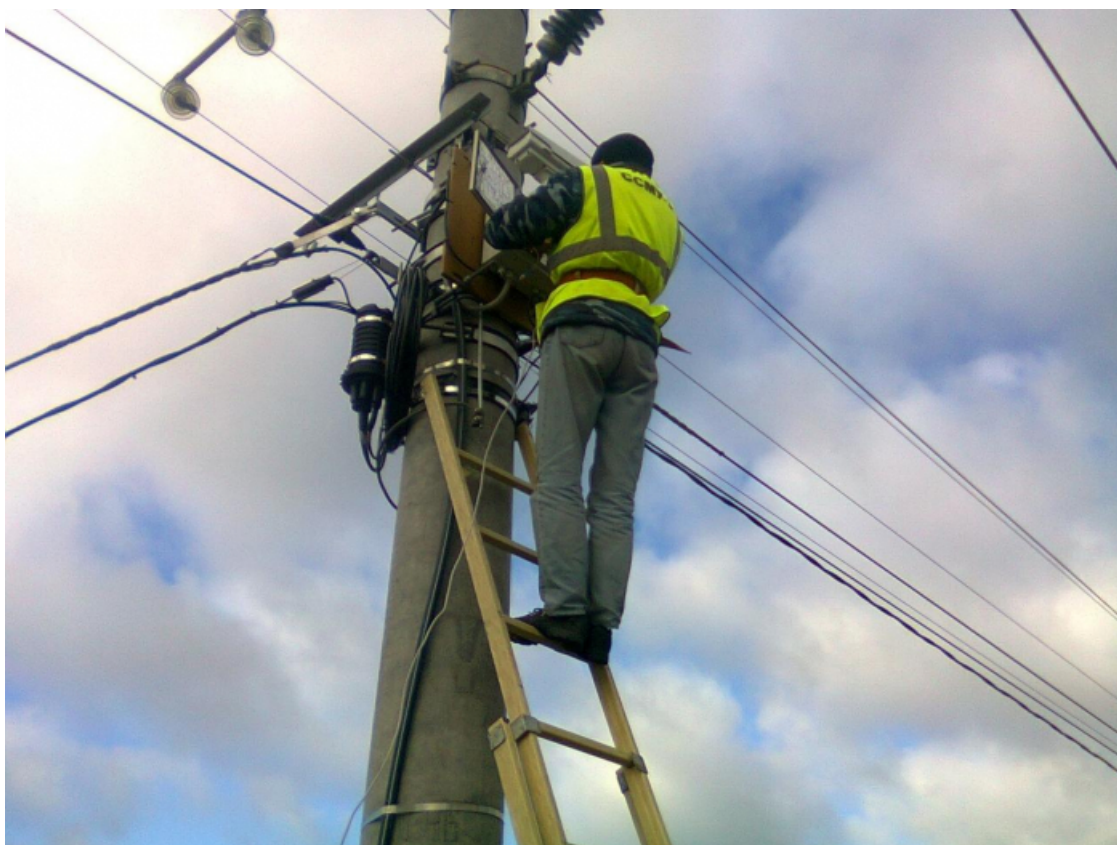
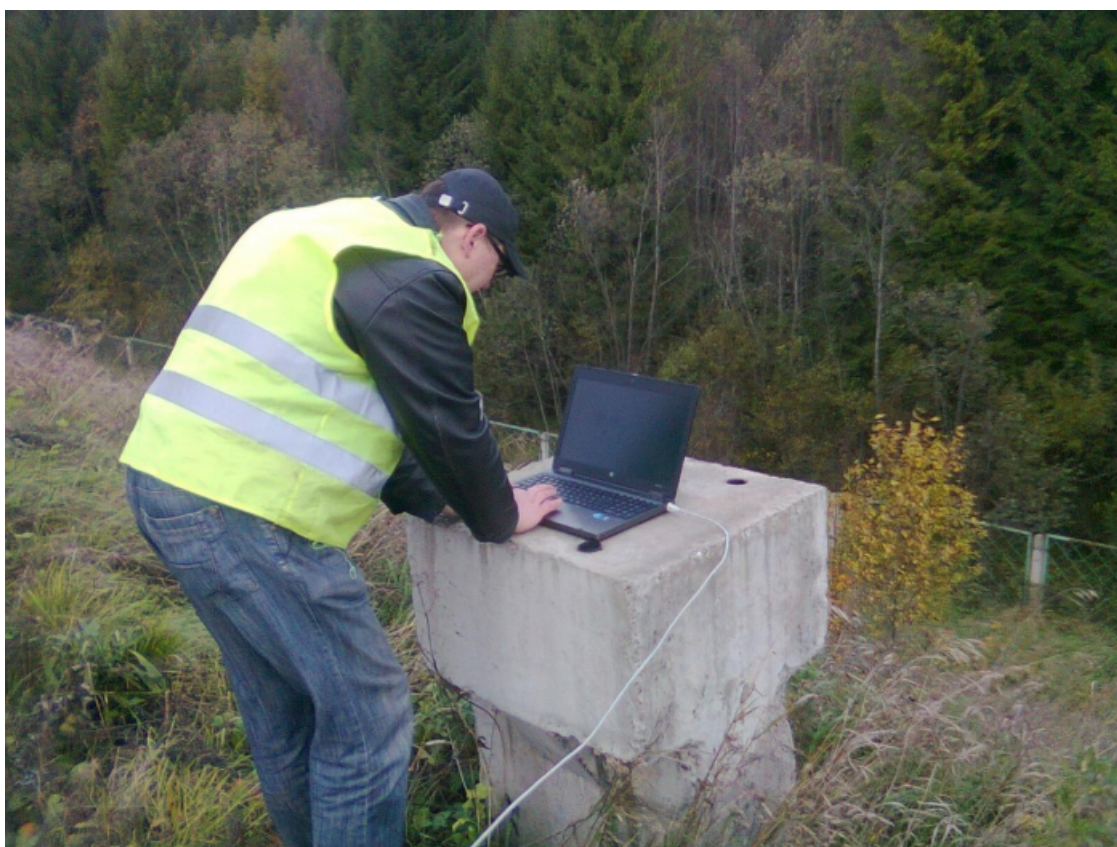
В нашу задачу входило смонтировать термобоксы с тепловизорами на опорах вдоль железной дороги. С какими трудностями нам пришлось столкнуться расскажу ниже.

Нужно было в выделенный отрезок времени с 9.00 до 13.00 произвести получение соответствующих допусков, инструктаж по технике безопасности, осуществить доставку оборудования и инструментов к месту монтажа. За ходом выполнения монтажных работ и отведенным временем на их выполнение строго следил сотрудник технического надзора РЖД. Попасть из пункта А в пункт Б можно было только пешком. А передвигаться пешком по железной дороге со всей этой ношей, удовольствие, скажу я вам, не из приятных. Добравшись до точки монтажа, необходимо было отслеживать движение электричек, прекращать работу и снова возвращаться к ней. Но самый опасный вариант это не уложиться в отведенное время и случайно встретиться с приближающимся на высокой скорости бесшумным Сапсаном. Нервозность так и витала в воздухе. На этом объекте я провел около двух недель. За это время мы смонтировали 10 точек.
