# Применение тепловизоров на железной дороге Москва-Петербург

В 2012 году мне довелось поучаствовать в необычном проекте по оснащению тепловизорами участка железной дороги Москва-Петербург. ОАО "РЖД" решило оснастить железнодорожную ветку Москва-Петербург средствами техзащиты, тепловизорами и видеокамерами. Причиной тому послужили два подрыва "Невского экспресса".

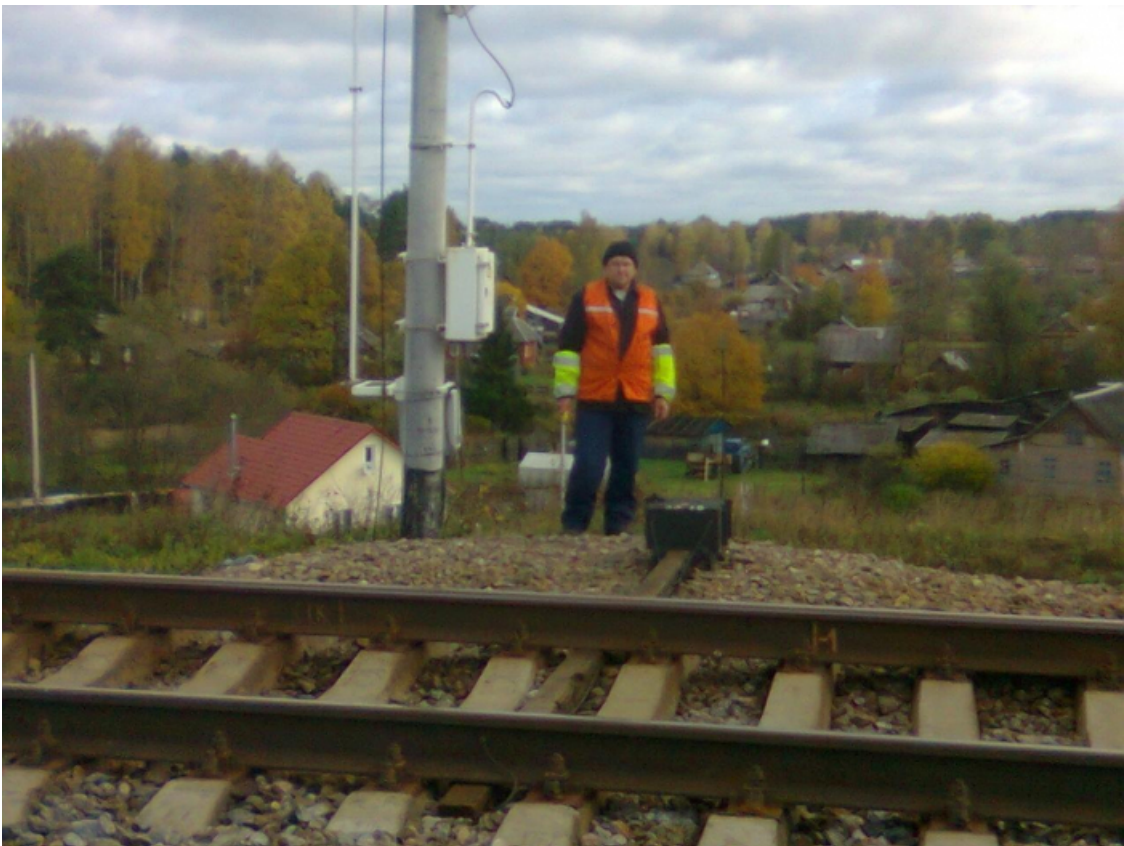
В нашу задачу входило смонтировать термобоксы с тепловизорами на опорах вдоль железной дороги. С какими трудностями нам пришлось столкнуться расскажу ниже.

Нужно было в выделенный отрезок времени с 9.00 до 13.00 произвести получение соответствующих допусков, инструктаж по технике безопасности, осуществить доставку оборудования и инструментов к месту монтажа. За ходом выполнения монтажных работ и отведенным временем на их выполнение строго следил сотрудник технического надзора РЖД. Попасть из пункта А в пункт Б можно было только пешком. А передвигаться пешком по железной дороге со всей этой ношей, удовольствие, скажу я вам, не из приятных. Добравшись до точки монтажа, необходимо было отслеживать движение электричек, прекращать работу и снова возвращаться к ней. Но самый опасный вариант это не уложиться в отведенное время и случайно встретиться с приближающимся на высокой скорости бесшумным Сапсаном. Нервозность так и витала в воздухе. На этом объекте я провел около двух недель. За это время мы смонтировали 10 точек.
