Ужасы сотовой связи

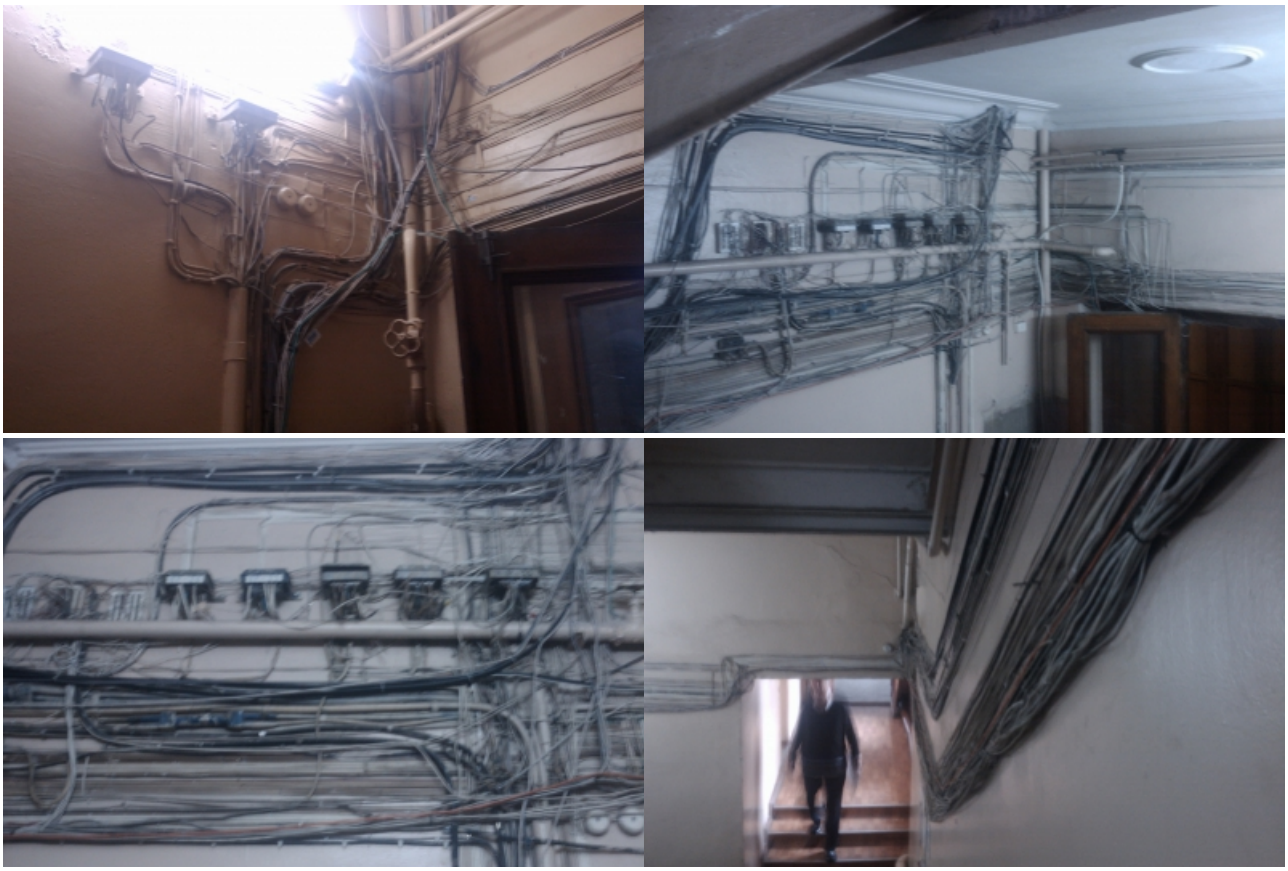
Дебилы есть даже в сотовой связи. Смотрим на фотографии. При высоте до 2,5 метров необходимо обеспечить механическую защиту.. Гофра - это не мех. защита. Кабель 1515 вообще не закреплен. Хочешь - дергай, хочешь - повреди. Дите какое-нибудь дернет - добром не кончится, так как внутри шкафа явно УЗО нет...
Плюс, предположим, выключили свет... Приехали дизелисты, подключили дизель, заряжают. При этом счетчик крутится, так как перекидной автомат стоит где? Правильно до счетчика.
