Ужасы из техпомещения

Это техпомещение одного из московских БЦ, образовавшихся на месте почившей в бозе фабрики. В помещении размещено оборудование 5-ти операторов. Поскольку за помещением не закреплён конкретный ответственный, то и порядок в нём соответствующий, ну а состояние телеком-инфраструктуры, кажется, просто следует за отсутствием порядка и весьма органично дополняет его. Добавлю, что в помещении на всех предметах и оборудовании большой слой пыли, причём как бытовой, так и строительной, возникшей при сверлении и долблении отверстий.

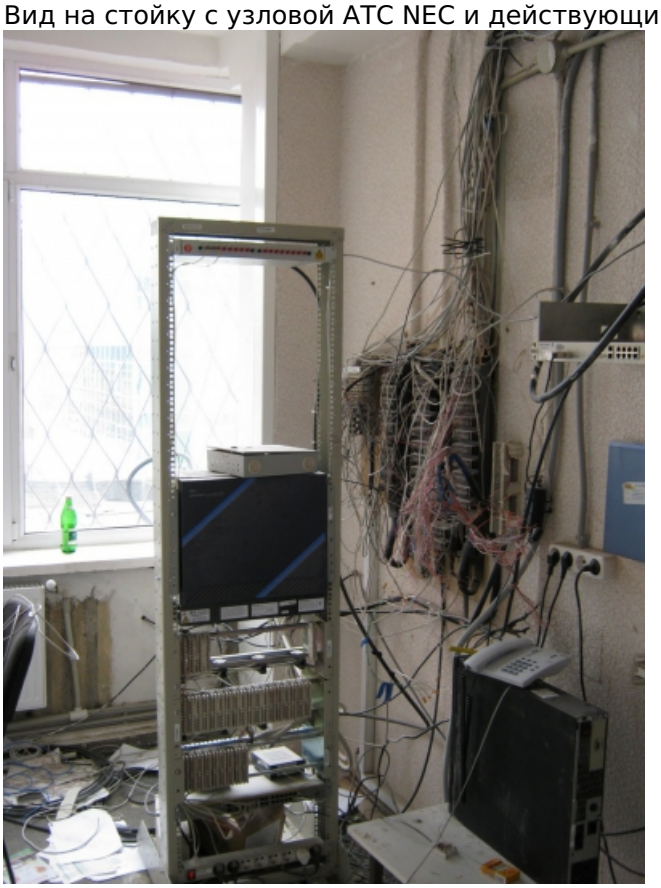
Вид на стойку с узловой АТС NEC и действующим транзитно-оконечным (!) кроссом МГТС на 470 пар.

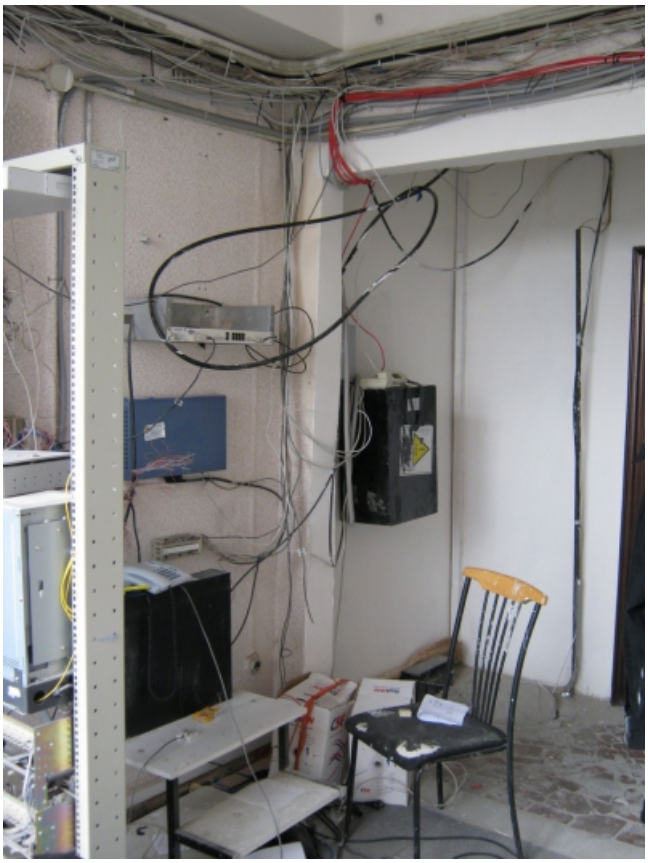
Вид от стойки на другой угол техпомещения. Видны ИБП, радиоборудование и VoIP-шлюз крупного оператора, и шкаф небольшого провайдера. Петля оптики принадлежит как раз последнему.

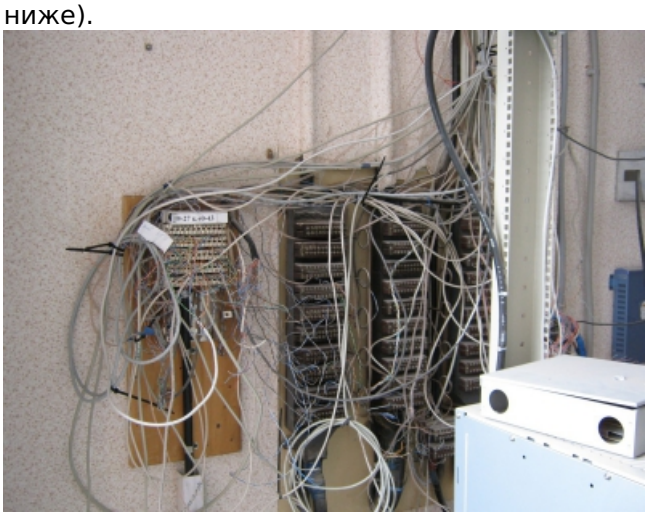
Общий вид кросса МГТС на 50+3х100+2х10+1х100 пар (про последние 1х100 пар будет подробно ниже).

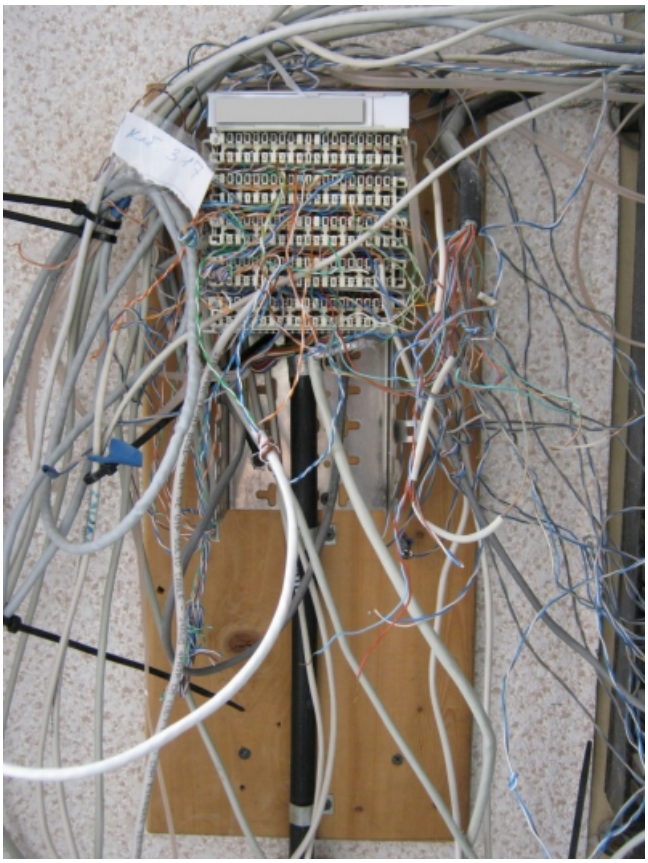
Кросс МГТС, сравнительно новая его часть.

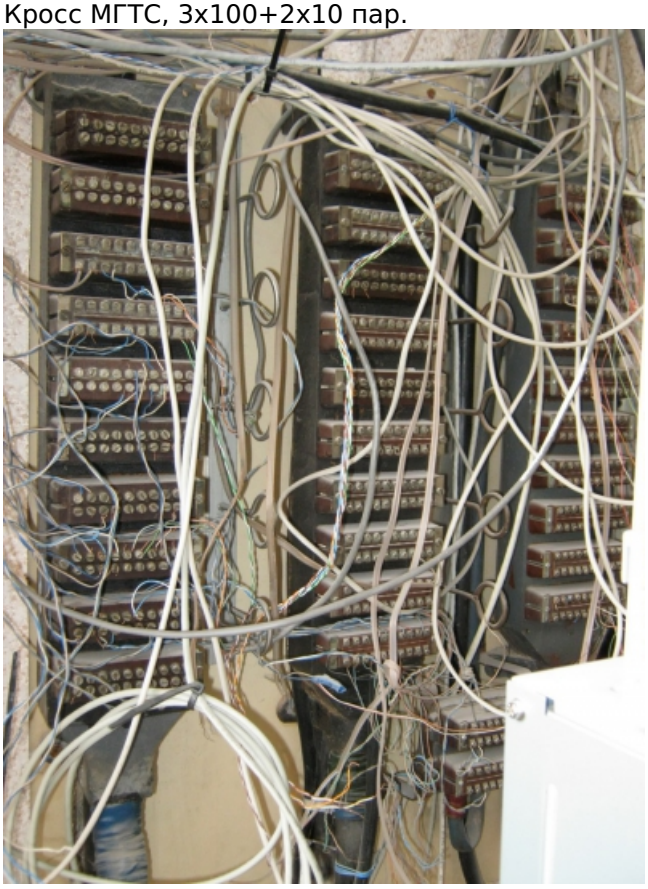
Кросс МГТС, 3x100+2x10 пар.

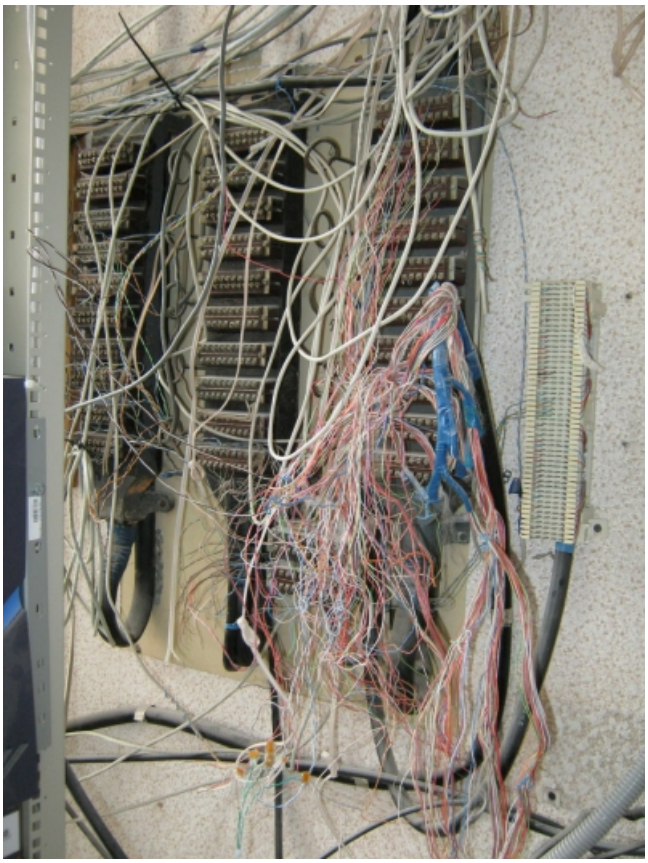
Кросс МГТС, 3x100+2x10 пар и хит сезона - действующий ТПП на 100 пар, расшитый "веером" в воздухе и соединённый скрутками с ~30 кроссировочными парами самого разного качества и марки. Справа также виден 66-й кросс от VoIP-шлюза крупного оператора.

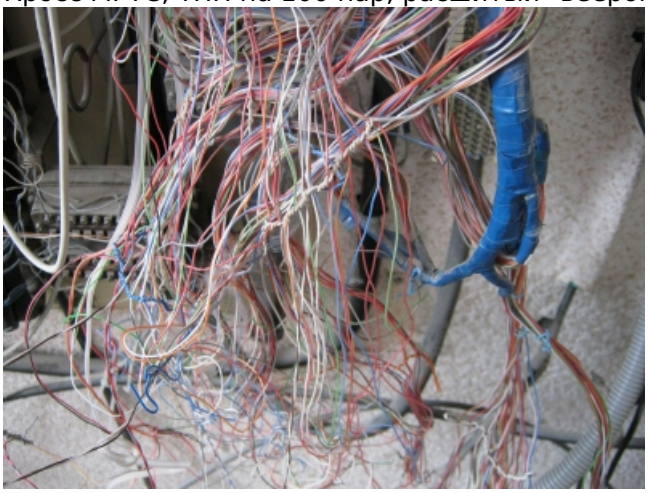
Кросс МГТС, ТПП на 100 пар, расшитый "веером" (крупный план).

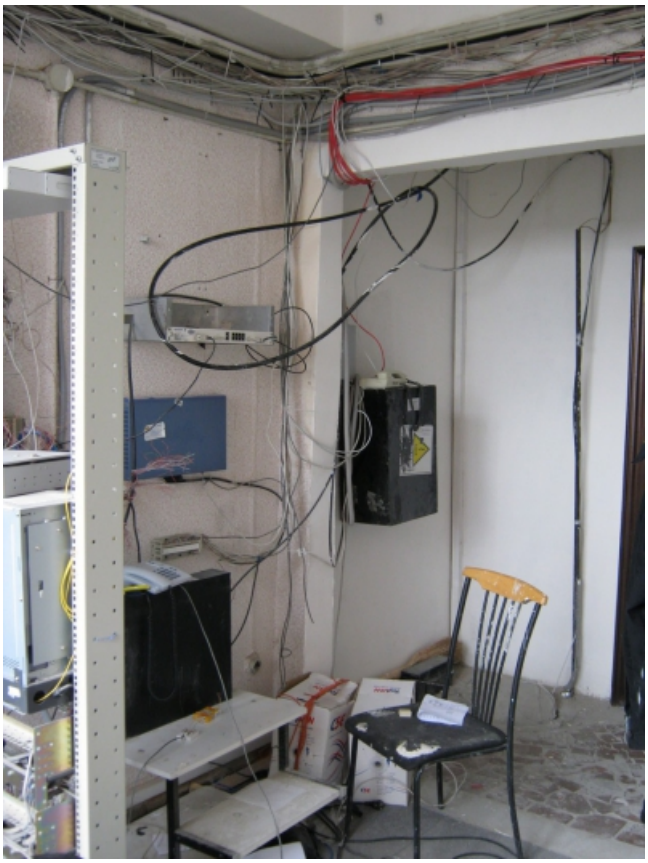
Эта же петля показана здесь. Виден общий бардак на оборудовании, BPM и кабельных трассах.

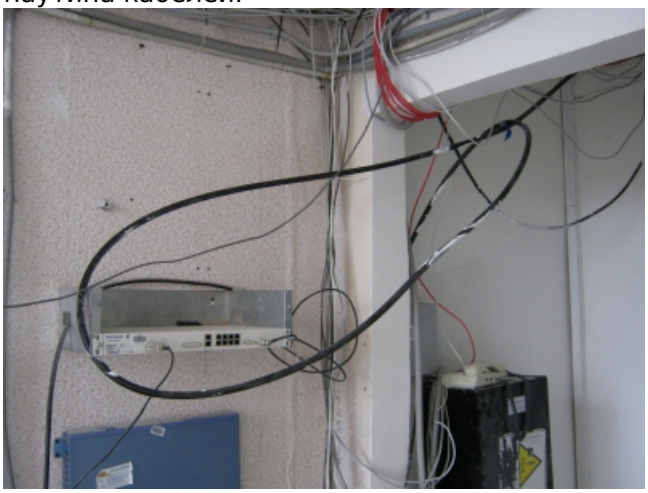
Радиооборудование и VoIP-шлюз крупного оператора, зацепленный за кронштейн с радиооборудованием техзапас оптики того же небольшого провайдера шкаф с его оборудованием и паутина кабелей.
