Из жизни SFP

Как разобраться в предлагаемое на рынке пестроте? Был проведен простой эксперимент. Закуплены самые недорогие модули, которые удалось найти, и отправлены для исследования на крупный завод с объемом производства SFP много более ста тысяч штук в месяц, поставляющий OEM целому ряду компаний с мировым именем (например, Juniper). Вот что из этого получилось:

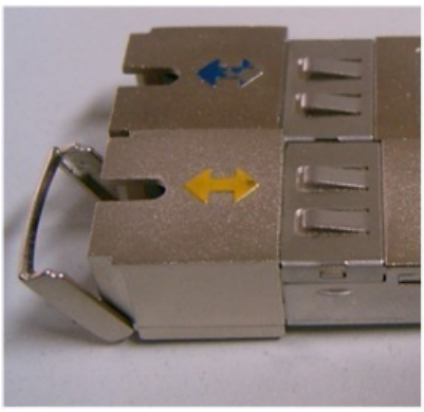
Для начала самое простое - внешний вид. В принципе, это мелочи, на которые не стоит обращать внимание, но... Вполне можно рассматривать как первый "звоночек".

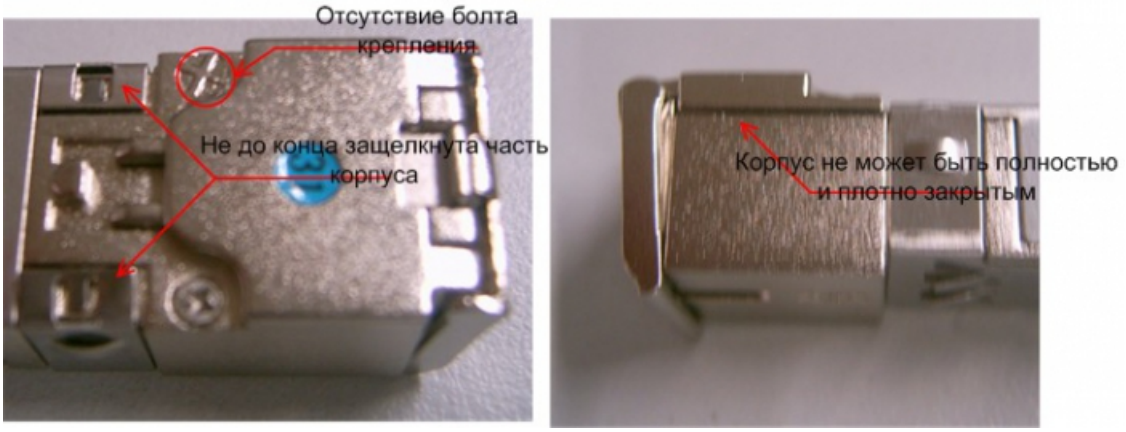
Устройство корпуса. С этим можно мириться, если компенсируется сверхнизкой ценой. Может застрять в корпусе, но эта беда невеликая. Самое страшное, на что может хватить изощренной в желании навредить конкурентам фантазии - проблемы, связанные с помехами по EMI (electromagnetic interference) и EMC (electromagnetic compatibility). Однако как причину серьезных проблем это воспринимать сложно, разве что при исключительно неблагоприятном стечении обстоятельств.

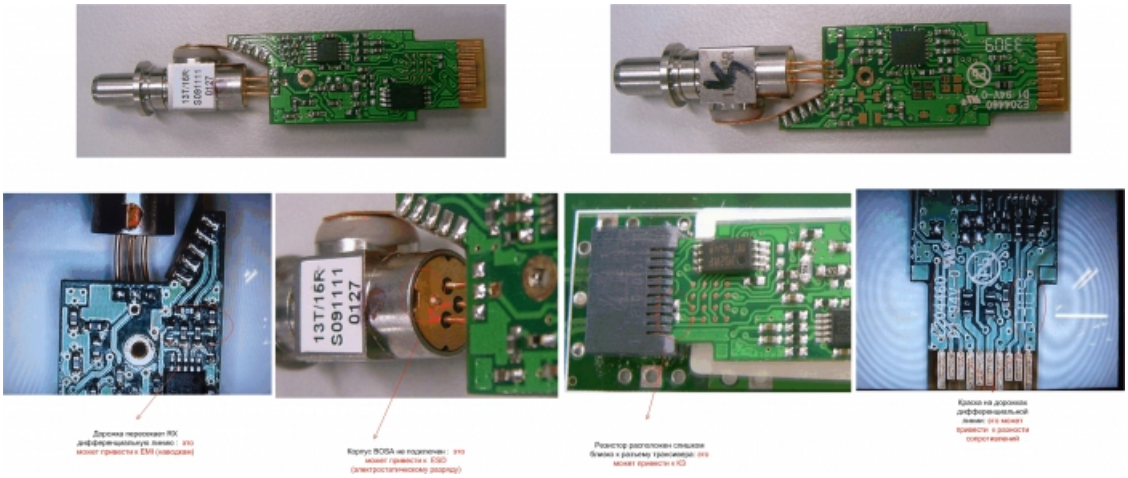
Далее серьезнее. Состояние печатной платы. Первое, что бросается в глаза (и на что нужно обращать внимание неискушенному специалисту) - на корпусе лазера отсутствует гравировка с серийным номером (P/N & S/N). Причем с другой стороны гравировка типа присутствует (1.25G 1310), значит для производителя эта технология все же доступна. ;-)

Бумажная наклейка сразу вызывает подозрения. Необязательна, но очень вероятна "доработка напильником", в худшем случае - сторонней фирмой. Вплоть до некондиции, восстановленного или перемаркированного лазера.

- Дорожка проходит под элементами. Высокоскоростная дифференциальная линия должна быть хорошо согласована и сохранять постоянные параметры на всем своем протяжении. Резисторы (или конденсаторы) над дорожкой печатной платы могут серьезно повлиять на параметры линии, вызвать ЭМ-излучение или помехи.
- Корпус BOSA не подключен. Отсутствие заземления на корпусе может привести к ЭМ-излучению и ошибкам передачи (bit error rate) во время электростатического разряда.
- Резистор расположен слишком близко к разъему трансивера. При установке он может быть поврежден, что при неудачном стечении обстоятельств вызовет КЗ и серьезную поломку коммутатора.
- Краска на дифференциальной линии может стать причиной нестабильного сопротивления. Что плохо (или наоборот, хорошо?)скажется на перекрестных помехах, и уменьшит чувствительность трансивера.

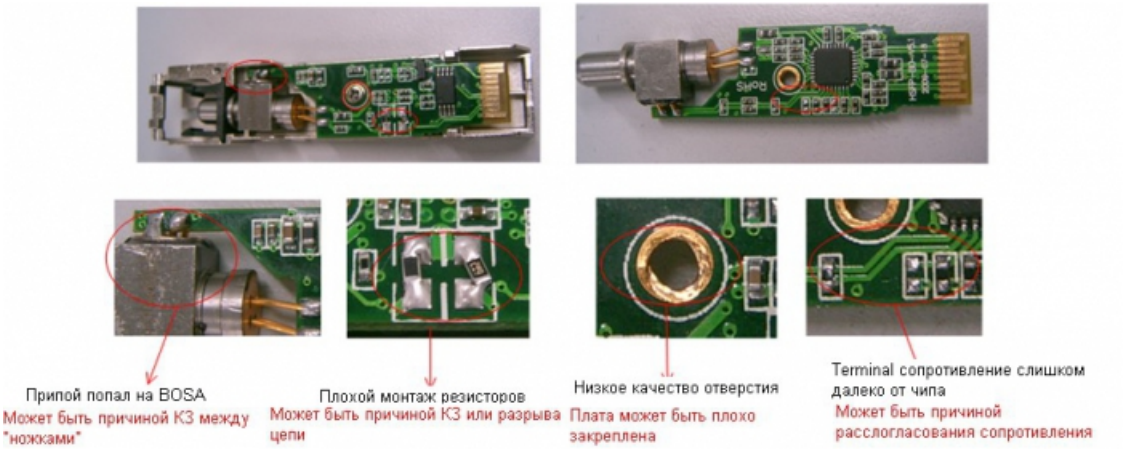
Еще один вариант SFP:

- Припой попал на BOSA. Большая вероятность КЗ и замыкания между контактами, особенно при нагреве.
- Отвратительный монтаж резисторов. Тут даже комментировать нечего.
- Плохое качество отверстия. На параметры не влияет, но хорошо показывает культуру производства.
- Далеко вынесенное терминальное сопротивление, может быть причиной рассогласования линии, и понизить чувствительность приемника.

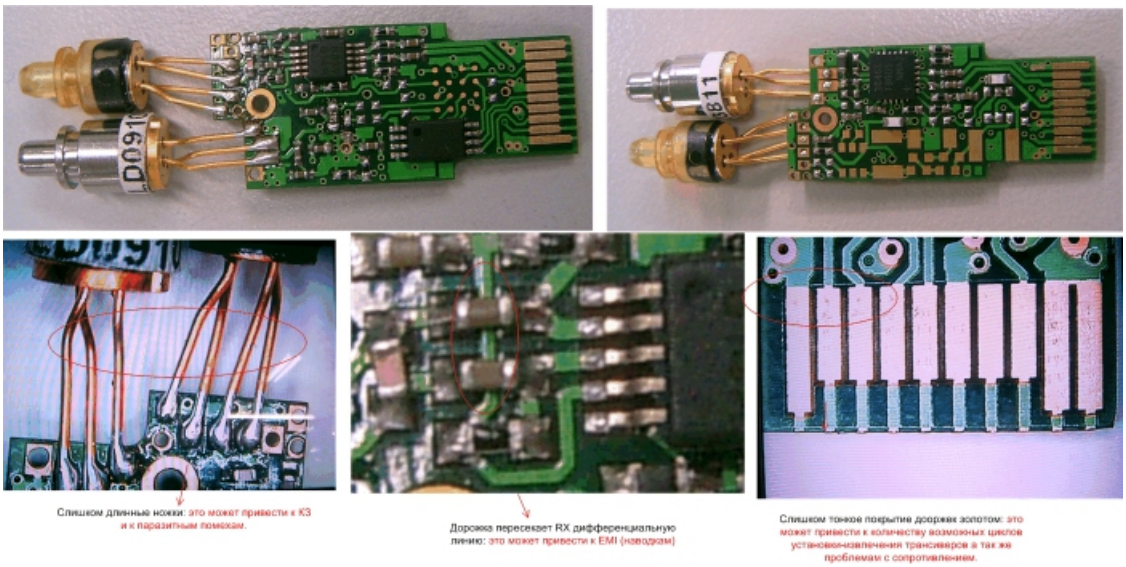
С двухволоконными SFP все еще хуже:

- Длинные ножки PIN. Очевидная проблема - возможное КЗ. Так же вероятен рост паразитной индуктивности, что может привести к ухудшению глазковой диаграммы и уменьшению расстояния передачи сигнала.
- Плохое качество золочения. Не очень хорошо видно, но покрытие дорожек слишком тонкое.
- Паяльная маска нанесена на контакты, может отслоиться и разорвать связь.

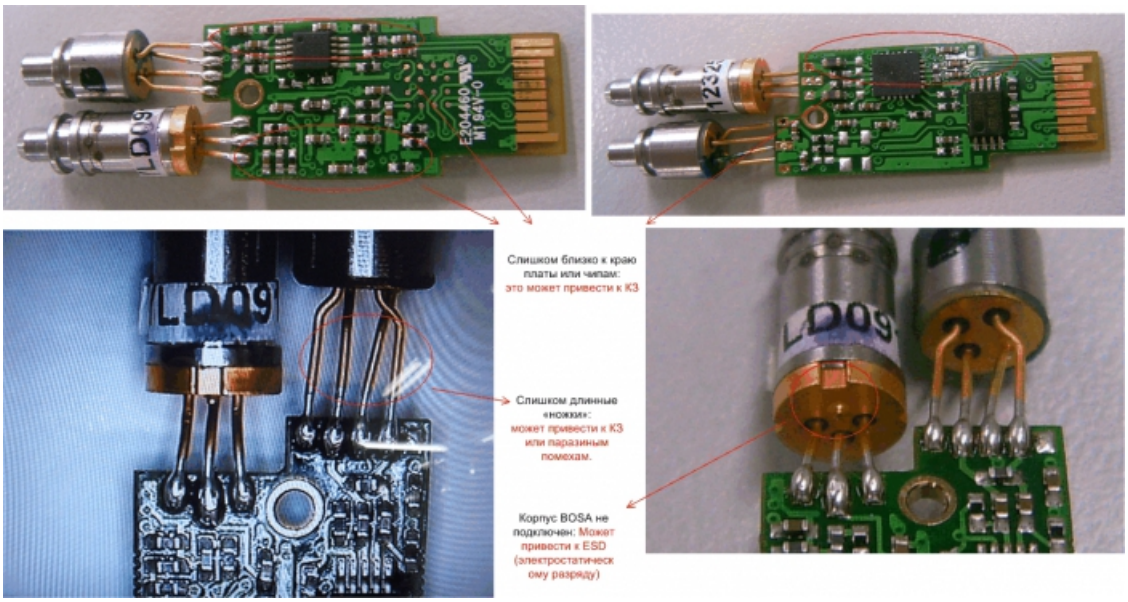
Еще вариант. Монтаж, безусловно, лучшего качества (по сравнению с предыдущим SFP).

- Элементы расположены слишком близко к краю платы. Возможно замыкание на корпус.
- Уже знакомые "длинные ножки". Паять так, конечно, удобнее.
- И незаземленный корпус BOSA. Узнаваемый стиль...

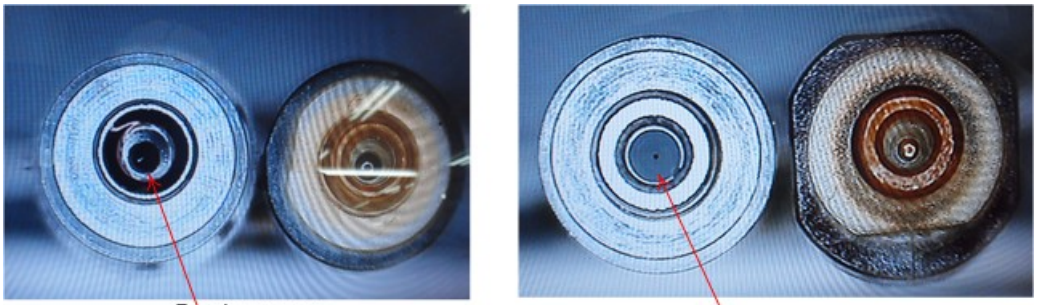
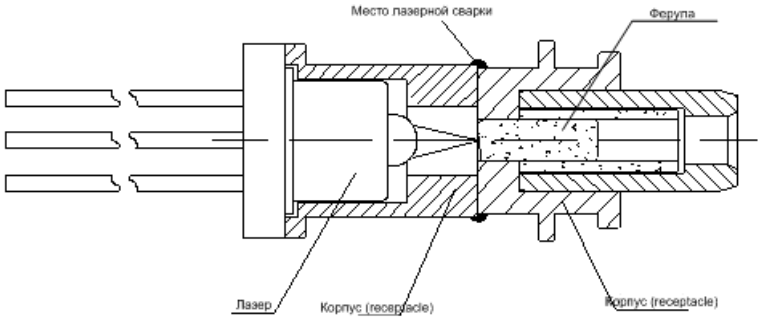
Самое страшное, что было замечено на этих SFP - отсутствие феруллы (Fiber Stub)

Без ферулы выходная оптическая мощность сигнала будет нестабильна, что приведет к более «грубой» глазковой диаграмме. Кроме того, появляются дополнительные отражения, что приводит к нестабильной работе лазерного диода. В результате, расстояние передачи сигнала и срок службы лазера заметно сокращаются. Ошибки передачи (bit errors) в линии увеличиваются вследствие нестабильности мощности лазерного излучения.

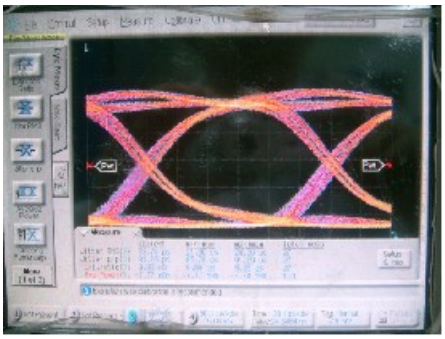
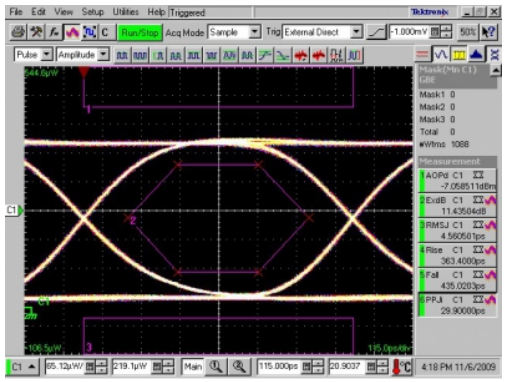
25°C GBE Filter

- Верхняя линия оптической диаграммы (logic “1”), поднимается и опускается образуя линию двойного фронта. PP (peak to peak) джиттер (91ps) и RMS джиттер (21ps) слишком большие.

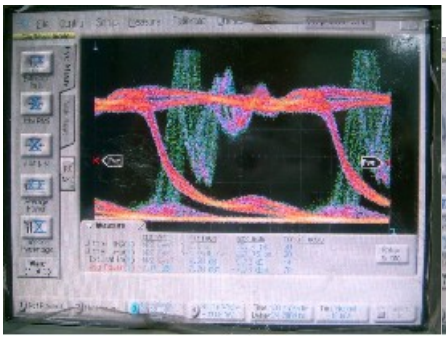
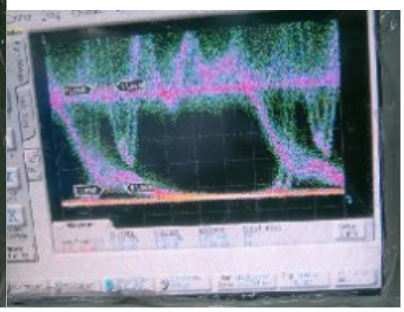
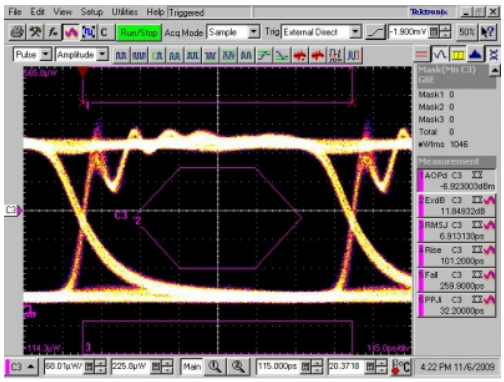
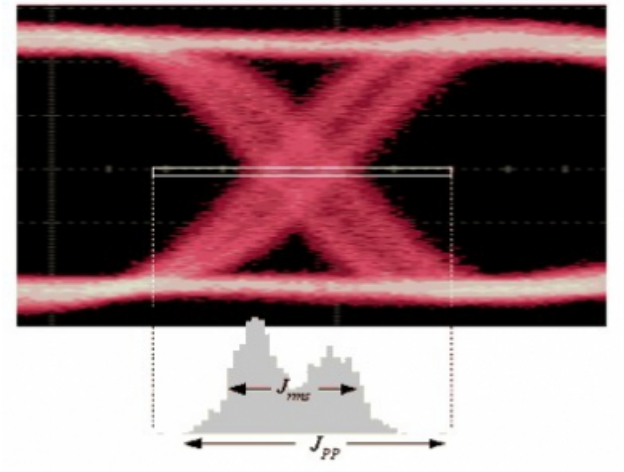
25°C NO Filter@20G Bandwidth

- Без фильтра прослеживаются heavy ring и джиттер. Это свидетельствует о несогласованности между чипом управления лазера и лазерным диодом. В результате дальность передачи сигнала уменьшается.
- Обнаружены всплески и линия двойного нарастающего фронта. Без фильтра глазковая диаграмма выглядит неровной со всплесками. Это свидетельствует о несогласованности между чипом управления лазера и лазерным диодом. Так же лазерный диод работает не в оптимальном режиме. В результате дальность передачи сигнала и срок службы трансивера уменьшается.

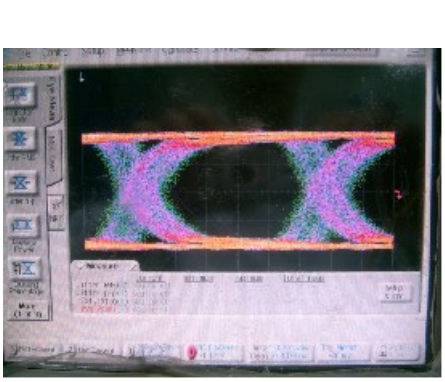
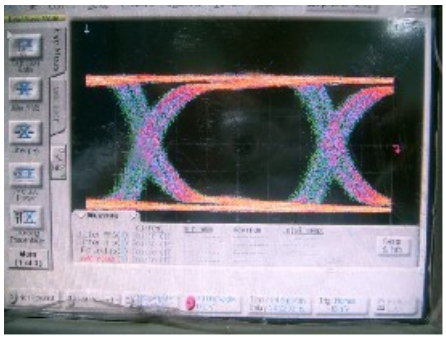
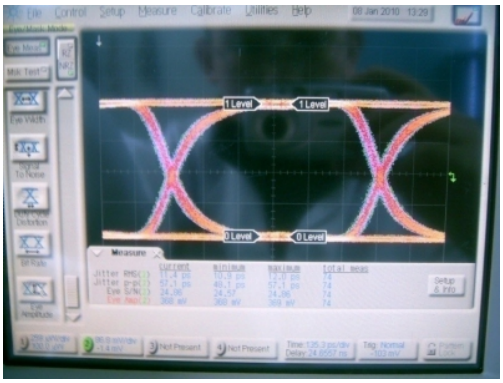
Электрический тест. Проверка глазковой диаграммы:

Присутствуют линии двойного фронта. Это свидетельствует о несогласованности между ROSA (приемником) и ограничением усилителя. В результате чувствительность будет уменьшена.

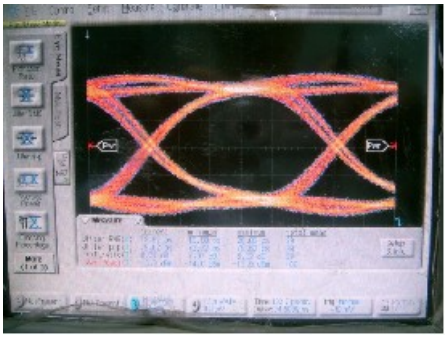
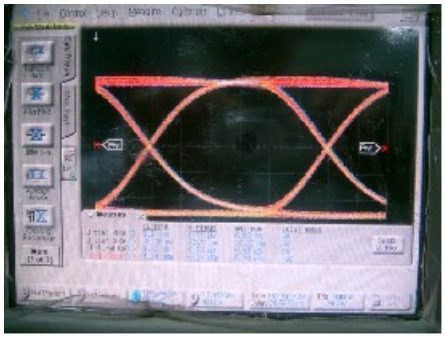
0°C GBE Filter

Температура окружающей среды, градусов	Оптическая мощность, dBm		ER, dB		Чувствительность, dBm	
	Плохой	Норма	Плохой	Норма	Плохой	Норма
0	-13,5	-5	8	10	-25	-29,5
+25	-7,5	-4,6	10,5	10,3	-25,5	-29,5
+75	-8,5	-4,9	11,5	9,5	-24,5	-29,5
