Монтажные будни, часть 3

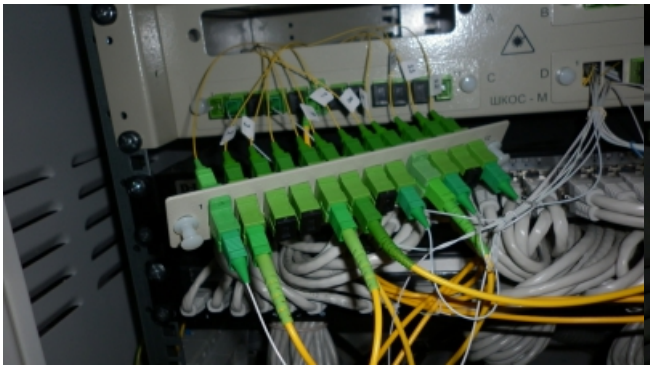
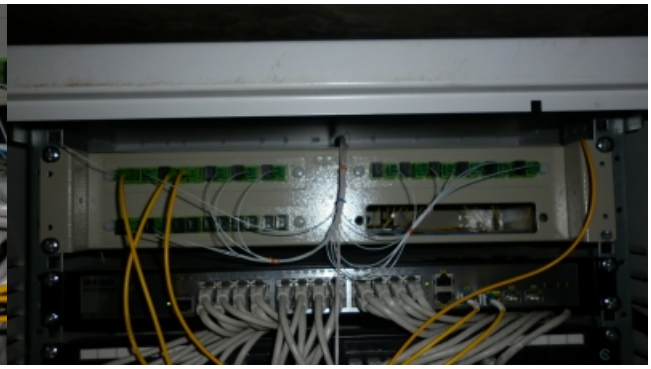
Стреляем рефом. Рефлектограмма показывает три падения на участке. Диверсанты в трёх местах кабель резанули? Как-то сомнительно. Идем по трассе, начиная с узлов агрегации.

Где-то ползём, запутавшись в кабелях, где-то дышим кислородом в местных аранжереях-парниках. Удаётся выяснить, что с подстанции выходит норма (17 дб), а приходит 0 дб. Потеря для оптики на паре километров слишком большая. Реф указывает на муфты.

Кабели визуально целы

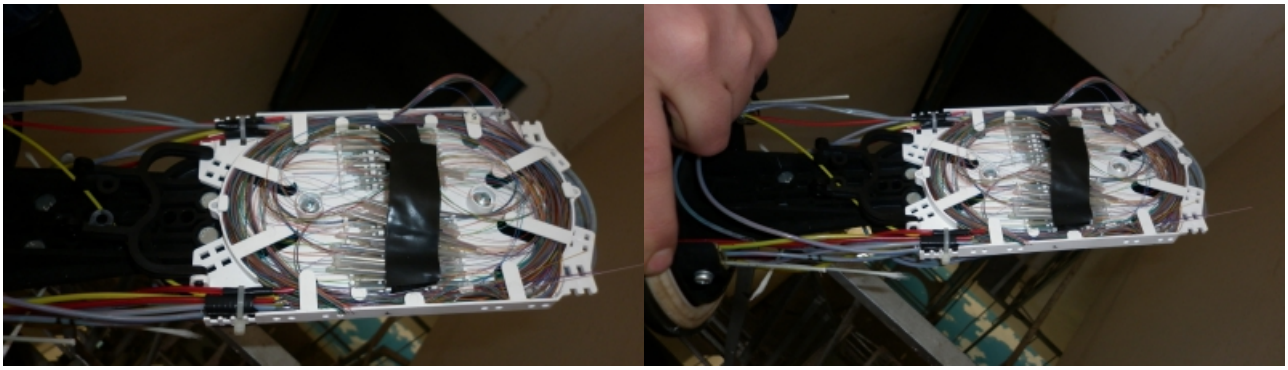
Кевларовые корты СЛОМАНЫ, жилы вылезли и выперли как уши у чебурашки.

Чебурашка

В других муфтах тоже самое, а то и похуже.

Вывод: от холода жилы втянуло в муфты, едва не сломав. А значит, этот кабель нельзя было использовать в суровозимних регионах. Сейчас мы всё восстановили, но что будет летом? Их обратно утянет?

После аккуратной укладки сигнал восстановился с 0 до 15 дб. Показ пошел, люди счастливы.
