Из жизни SFP

Как разобраться в предлагаемое на рынке пестроте? Был проведен простой эксперимент. Закуплены самые недорогие модули, которые удалось найти, и отправлены для исследования на крупный завод с объемом производства SFP много более ста тысяч штук в месяц, поставляющий OEM целому ряду компаний с мировым именем (например, Juniper). Вот что из этого получилось:

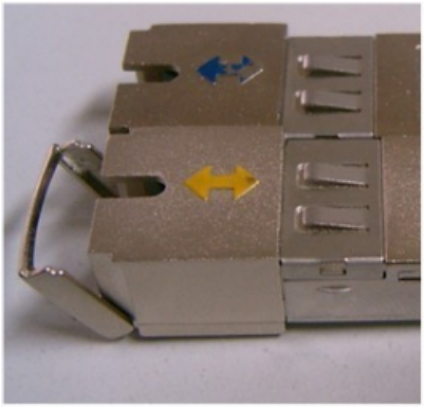
Для начала самое простое - внешний вид. В принципе, это мелочи, на которые не стоит обращать внимание, но... Вполне можно рассматривать как первый "звоночек".

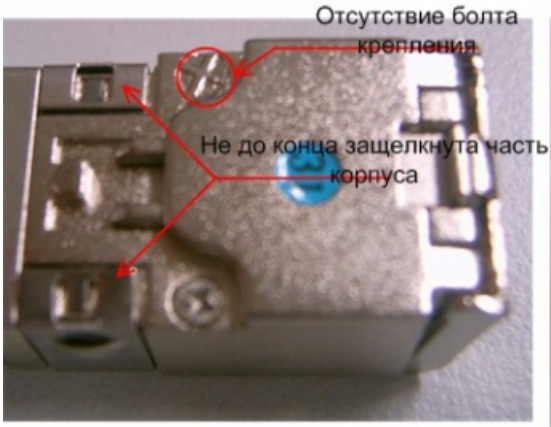
Устройство корпуса. С этим можно мириться, если компенсируется сверхнизкой ценой. Может застрять в корпусе, но эта беда невеликая. Самое страшное, на что может хватить изощренной в желании навредить конкурентам фантазии - проблемы, связанные с помехами по EMI (electromagnetic interference) и EMC (electromagnetic compatibility). Однако как причину серьезных проблем это воспринимать сложно, разве что при исключительно неблагоприятном стечении обстоятельств.

Далее серьезнее. Состояние печатной платы. Первое, что бросается в глаза (и на что нужно обращать внимание неискушенному специалисту) - на корпусе лазера отсутствует гравировка с серийным номером (P/N & S/N). Причем с другой стороны гравировка типа присутствует (1.25G 1310), значит для производителя эта технология все же доступна. ;-)

Бумажная наклейка сразу вызывает подозрения. Необязательна, но очень вероятна "доработка напильником", в худшем случае - сторонней фирмой. Вплоть до некондиции, восстановленного или перемаркированного лазера.

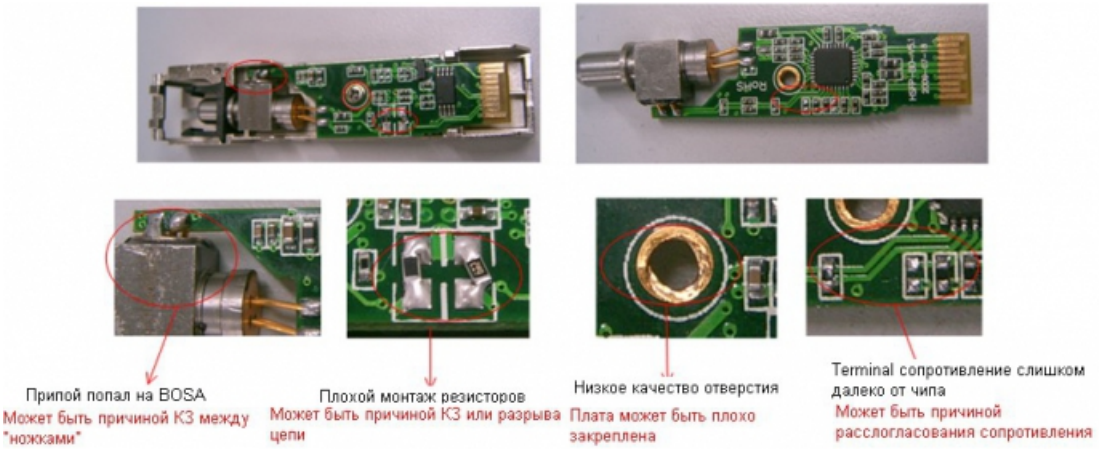
- Припой попал на BOSA. Большая вероятность КЗ и замыкания между контактами, особенно при нагреве.
- Отвратительный монтаж резисторов. Тут даже комментировать нечего.
- Плохое качество отверстия. На параметры не влияет, но хорошо показывает культуру производства.
- Далеко вынесенное терминальное сопротивление, может быть причиной рассогласования линии, и понизить чувствительность приемника.

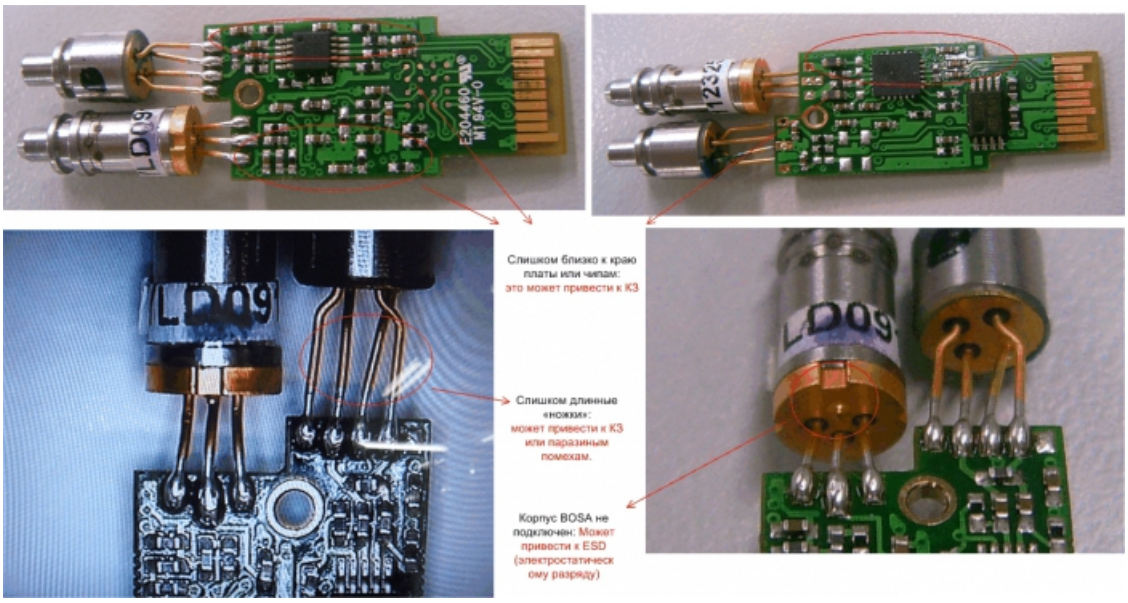
- Элементы расположены слишком близко к краю платы. Возможно замыкание на корпус.
- Уже знакомые "длинные ножки". Паять так, конечно, удобнее.
- И незаземленный корпус BOSA. Узнаваемый стиль...

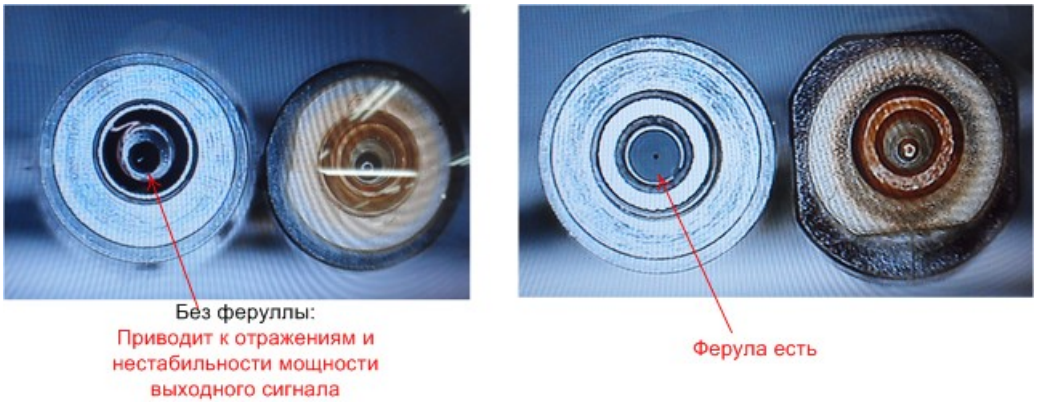
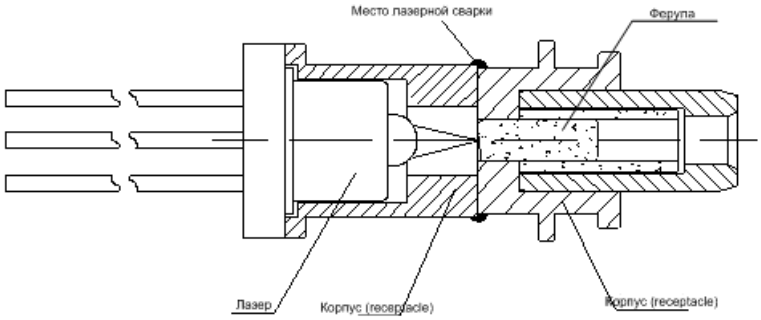
Самое страшное, что было замечено на этих SFP - отсутствие феруллы (Fiber Stub)

Без ферулы выходная оптическая мощность сигнала будет нестабильна, что приведет к более «грубой» глазковой диаграмме. Кроме того, появляются дополнительные отражения, что приводит к нестабильной работе лазерного диода. В результате, расстояние передачи сигнала и срок службы лазера заметно сокращаются. Ошибки передачи (bit errors) в линии увеличиваются вследствие нестабильности мощности лазерного излучения.

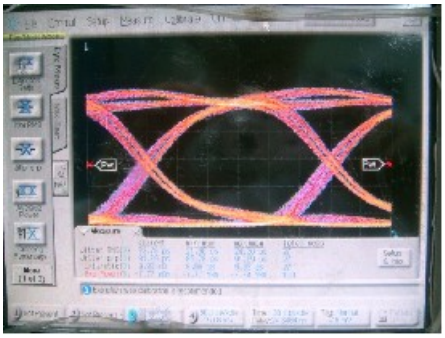
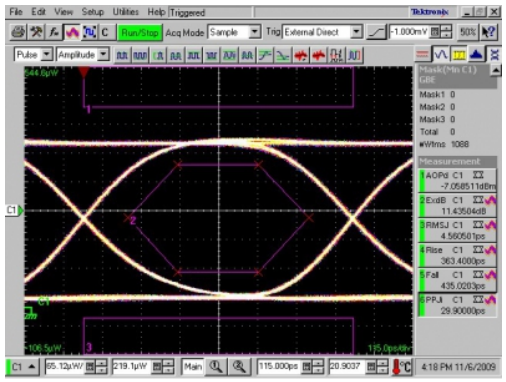
25°C GBE Filter

SFP WDM плохая SFP | SFP LX без ферулы | "Правильная"

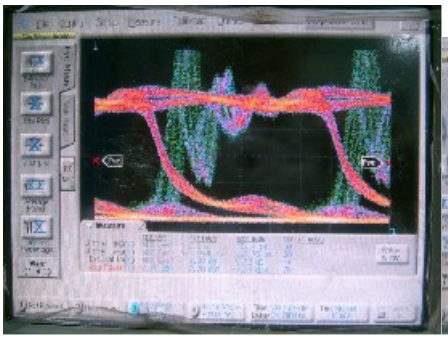
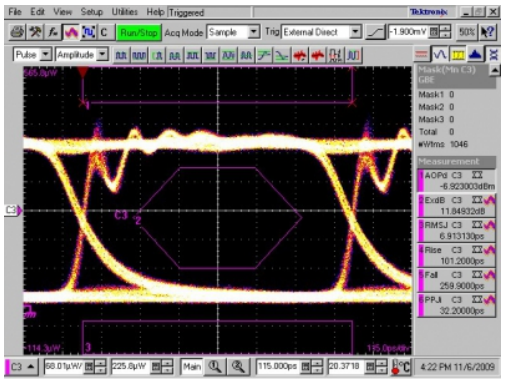
25°C NO Filter@20G Bandwidth

- Верхняя линия оптической диаграммы (logic “1”), поднимается и опускается образуя линию двойного фронта. PP (peak to peak) джиттер (91ps) и RMS джиттер (21ps) слишком большие.

- Без фильтра прослеживаются heavy ring и джиттер. Это свидетельствует о несогласованности между чипом управления лазера и лазерным диодом. В результате дальность передачи сигнала уменьшается.
- Обнаружены всплески и линия двойного нарастающего фронта. Без фильтра глазковая диаграмма выглядит неровной со всплесками. Это свидетельствует о несогласованности между чипом управления лазера и лазерным диодом. Так же лазерный диод работает не в оптимальном режиме. В результате дальность передачи сигнала и срок службы трансивера уменьшается.

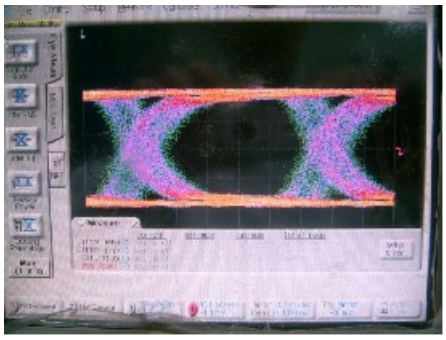
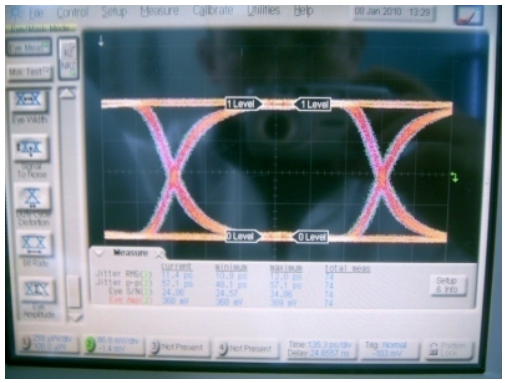
SFP WDM SFP LX Диаграмма "правильного" модуля SFP

Присутствуют линии двойного фронта. Это свидетельствует о несогласованности между ROSA (приемником) и ограничением усилителя. В результате чувствительность будет уменьшена.

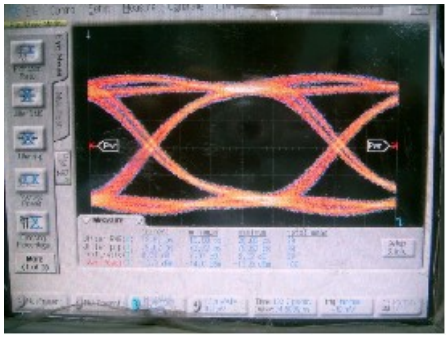
0°C GBE Filter

Плохой Правильный
