## Просто BOSA

Статья [#401 "Из жизни SFP"](#) вызвала горячий отклик, поэтому один из образцов (закупленных в России) были подвергнут еще более глубокому изучению. Вернее, был разобран на куски и тщательно исследован приемопередатчик BOSA (Bidirectional Optical Sub-Assembly).

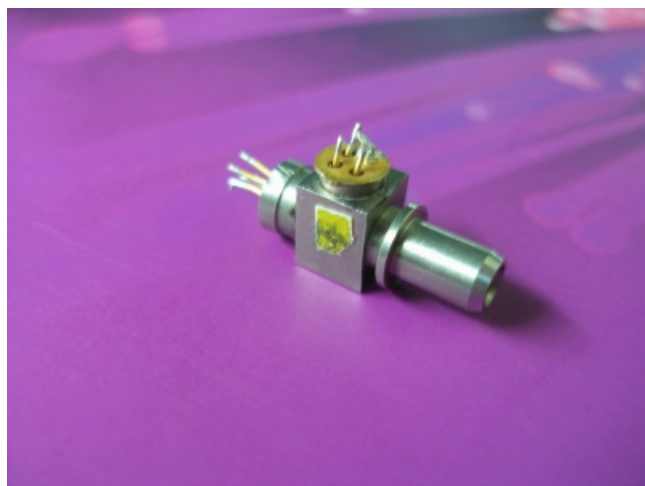
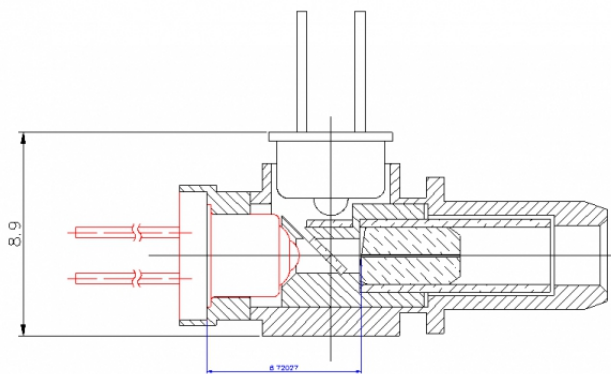
Собственно, выглядел он так:

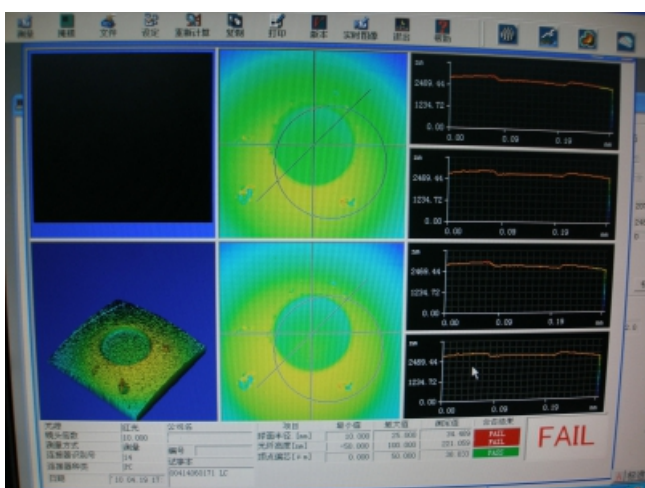
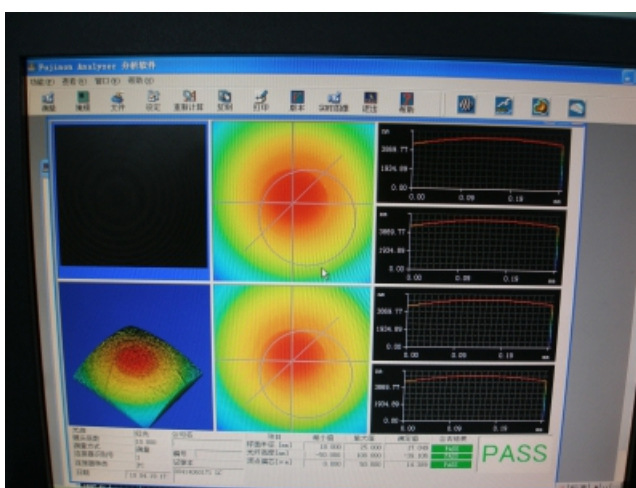
Торцевая поверхность оптической ферулы (fiber stub) заметно отличается. На левом снимке хорошо видно большое количество дефектов, обусловленных некачественной полировкой.

На левом скриншоте представлены 3D-характеристики устройства.
