Хроники выживания нанооператора: взлом взломанного МикроТика

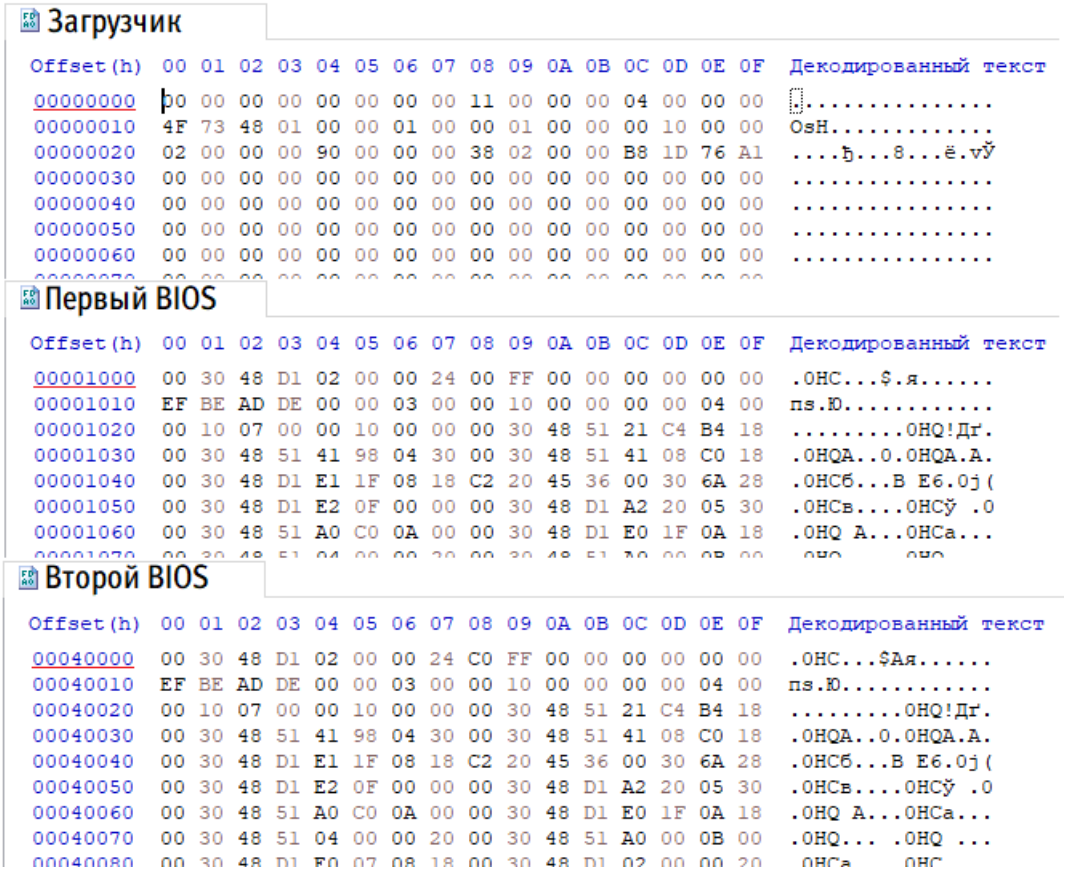
Диагностика Сергея выявила, что на плате маршрутизатора установлены две микросхемы памяти ПЗУ BIOS и NAND. С обоих чипов он сможет считать дамп. Но предупредил, что данные будут сырые и разбираться придется мне.

Мы уже догадались оба, что достаточно было нарушить целостность области Soft (не сходится hash) в BIOS, и MikroTik даст возможность восстановить себя. В железной части я не участвовал, но сделать все это можно простым программатором CH341A с прищепкой.

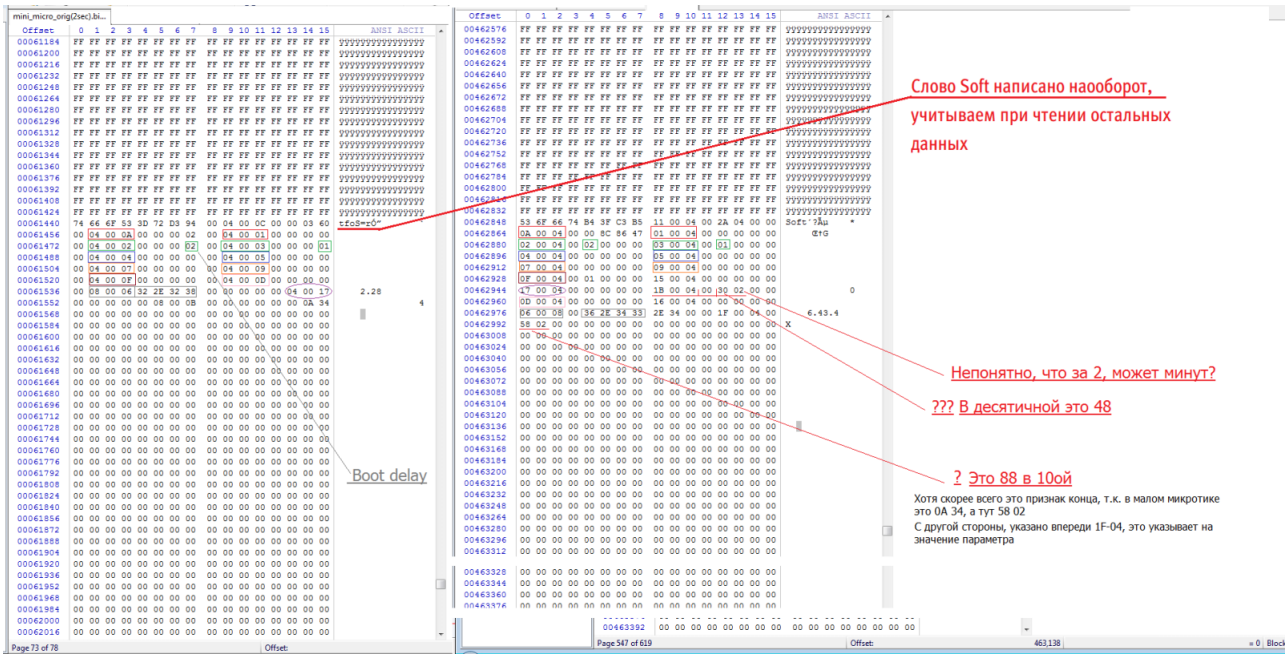
Старая памятка тех лет в оригинальном виде, которой мы обменивались

Энтузиазм не утихал, у нас еще были козыри в рукаве в виде разных дампов с домашнего роутера MikroTik hAP, которые были почему-то отвергнуты сразу. На первый взгляд, BIOS’ы этих двух роутеров не имеют ничего общего. Хотя, если приглядеться, они как два брата, вот только в hAP в отличии от CCR, данные пишутся задом наперед.

В этот раз я был более внимательным. Не торопясь, я сравнивал BIOSCCR и зеркальный hAP. Пытался понять набор байт, накопить какую-то информацию для построения картины. И вот заметил очевидное: помимо загрузчика и двух вариантов BIOS, есть еще область под названием «Soft», начинающаяся с адреса 71 000, хранящая в себе значения ключей Routerboard, заданных в интерфейсе.
